Τεκμηρίωση φέροντος οργανισμού και βλαβών: Εφαρμογές σε βυζαντινά μνημεία

Ε. Βιντζηλαίου
Δεκέμβριος 2007

ΕΘΝΙΚΟ ΜΕΤΣΟΒΙΟ ΠΟΛΥΤΕΧΝΕΙΟ

Σχολή Πολιτικών Μηχανικών – Εργαστήριο Ωπλισμένου Σκυροδέματος

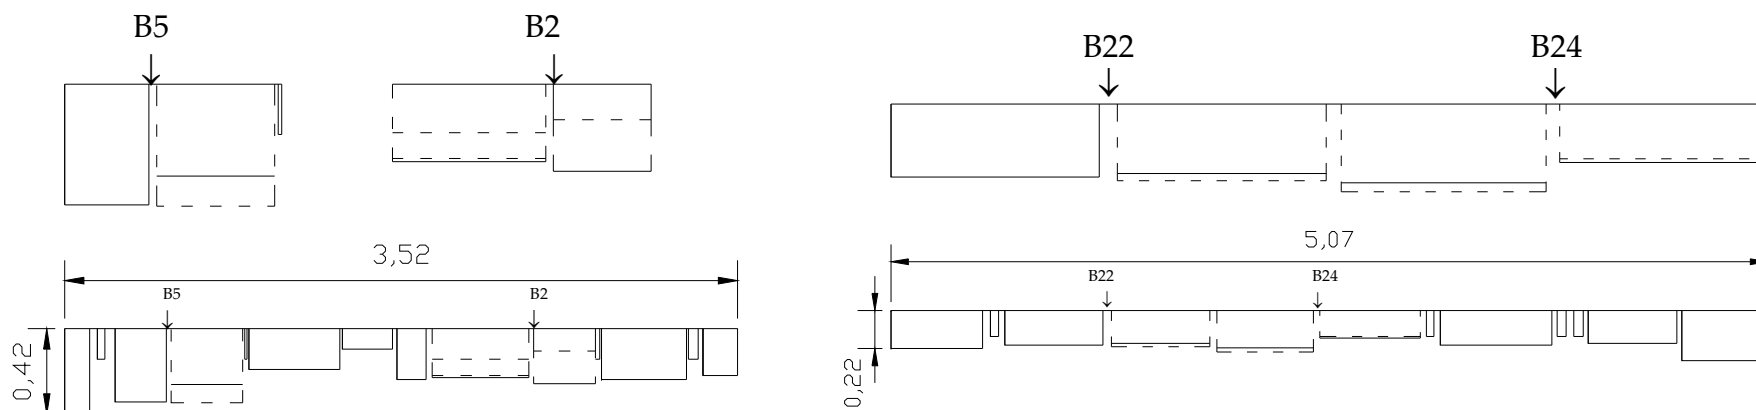
Διακρίνονται δύο διαφορετικοί τρόποι κατασκευής της τοιχοποιίας.

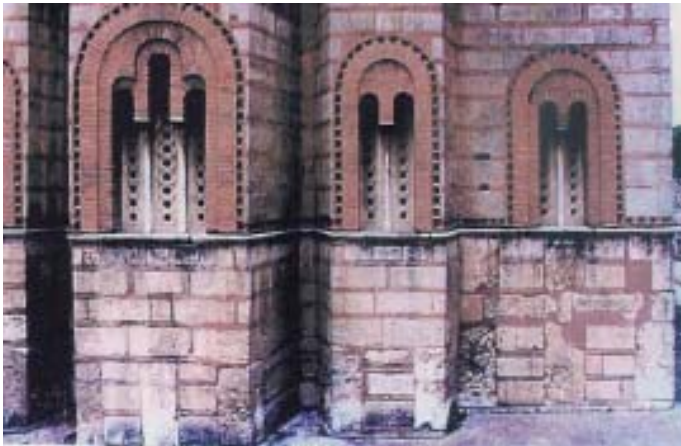
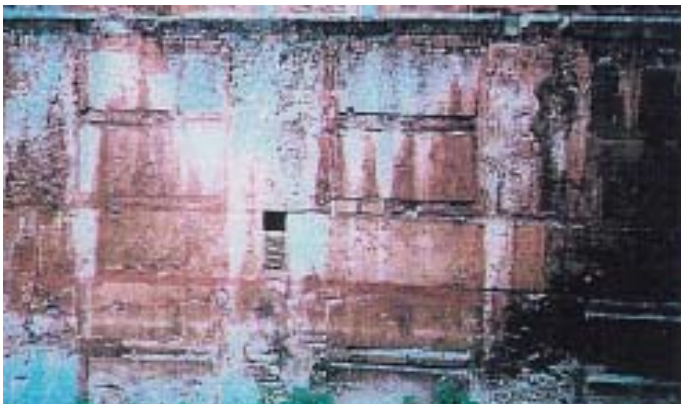
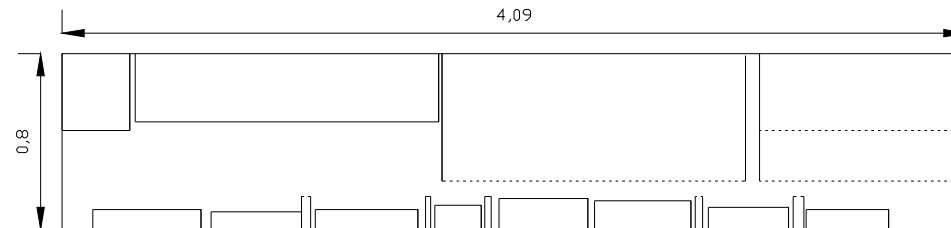
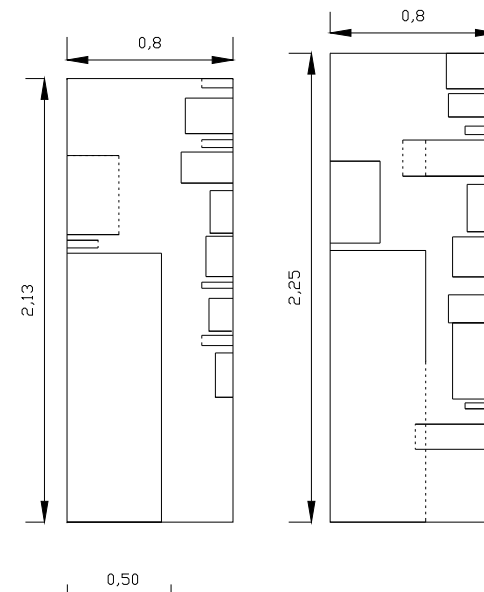
Κατώτερο τμήμα: Χρήση λίθων μεγάλων διαστάσεων, τοποθετημένων έτσι ώστε να σχηματίζουν σταυρούς.

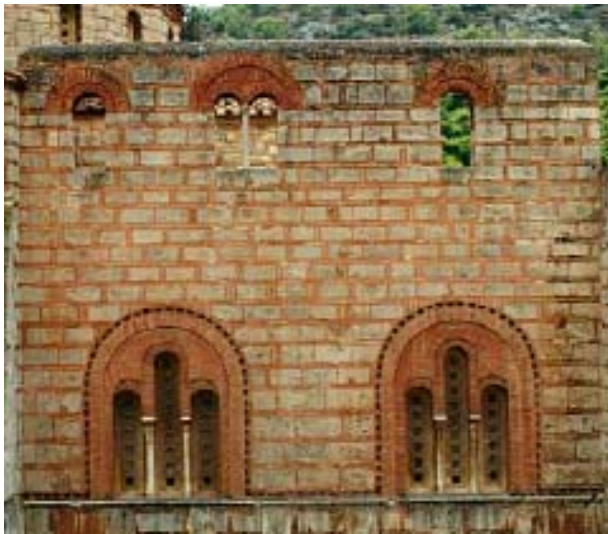
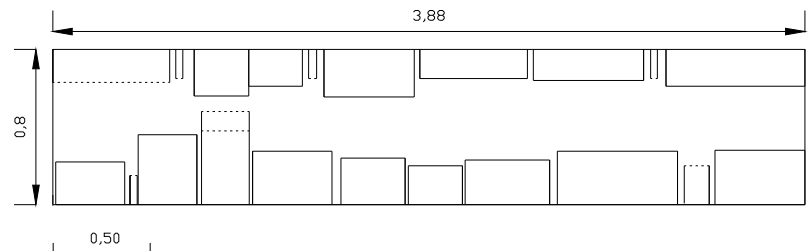
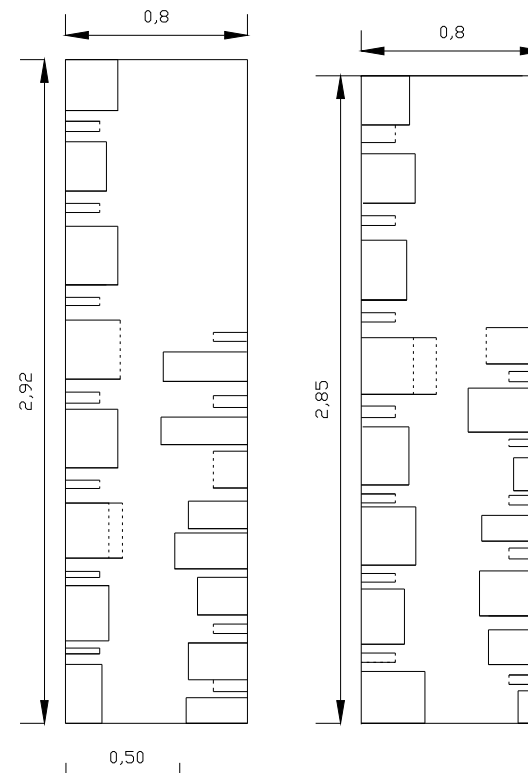
Ανώτερο τμήμα: Τοιχοποιία κατασκευασμένη με μικρότερους λίθους. Χρησιμοποιούνται οπτόπλινθοι στους οριζόντιους και τους κατακόρυφους αρμούς.

Πολύπλοκος τρόπος δομήσεως, αυξημένη επιφάνεια επαφής μεταξύ εξωτερικών παρειών και υλικού πλήρωσης.

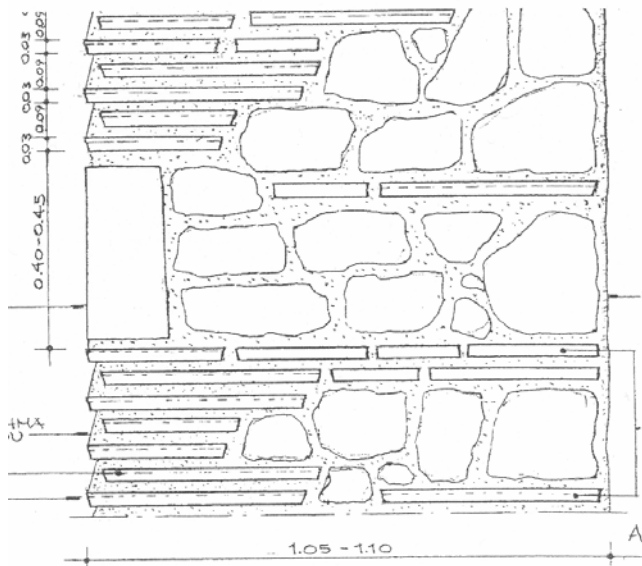
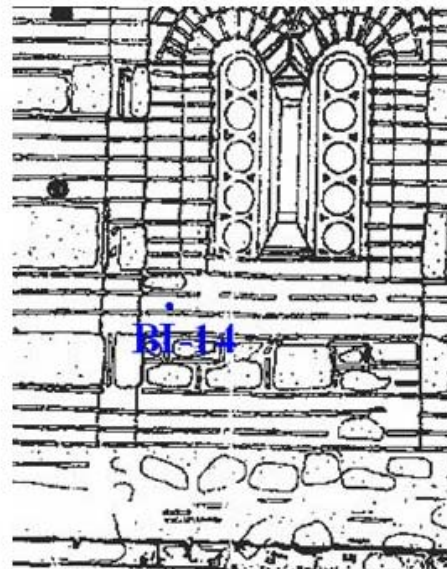
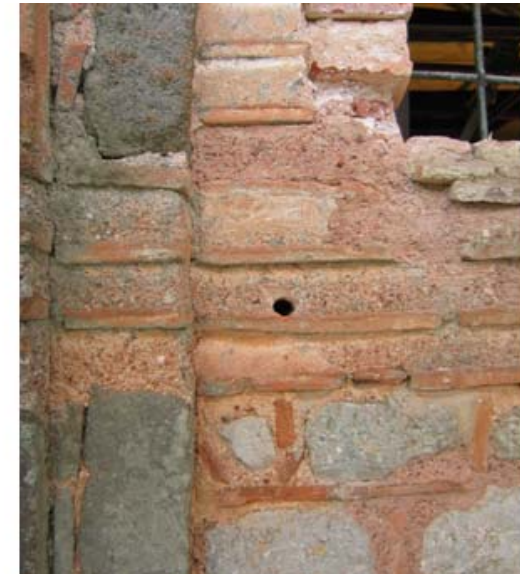
Κατώτερο τμήμα: Σε λίγες περιοχές, αργολιθοδομή.

- Η εσωτερική παρειά είναι καλυμμένη με τοιχογραφίες (δεν είναι δυνατόν να αναγνωριστεί ο τύπος της τοιχοποιίας – οπτόπλινθοι ή λίθοι),
- Δυσκολίες: Ύπαρξη οπτόπλινθων, επιχρίσματος (επιρροή αποτελεσμάτων), πολλών διεπιφανειών.
- Ήταν γνωστό ότι υπήρχαν ξυλοδεσιές στο εσωτερικό της τοιχοποιίας. Όμως, έπρεπε να προσδιοριστεί η ακριβής τους θέση και η κατάσταση διατήρησής τους.

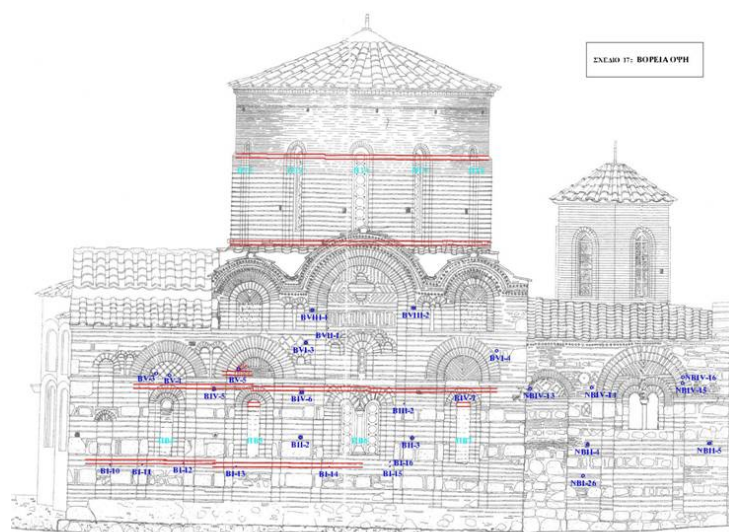
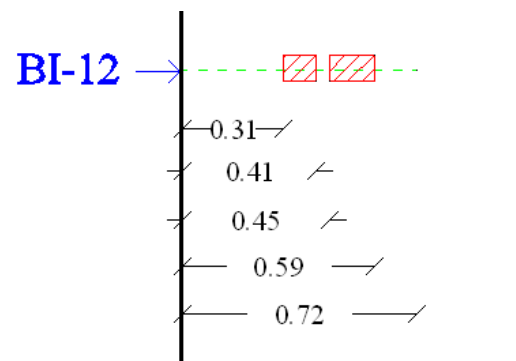
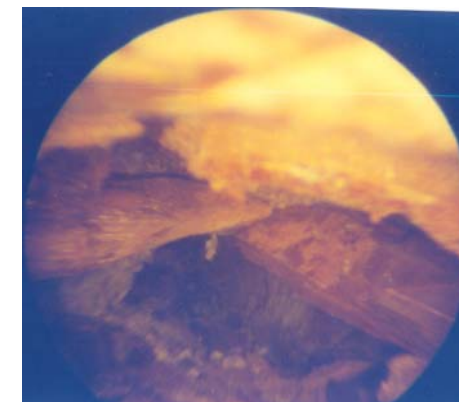
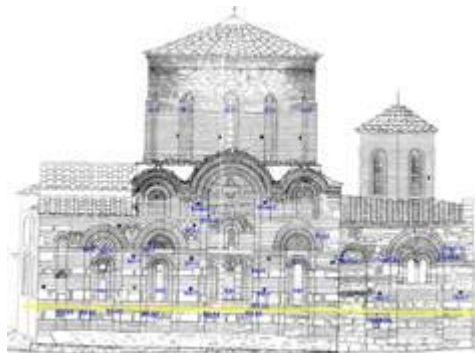
Συλλογή πληροφοριών με οπτική παρατήρηση και ενδοσκοπήσεις.

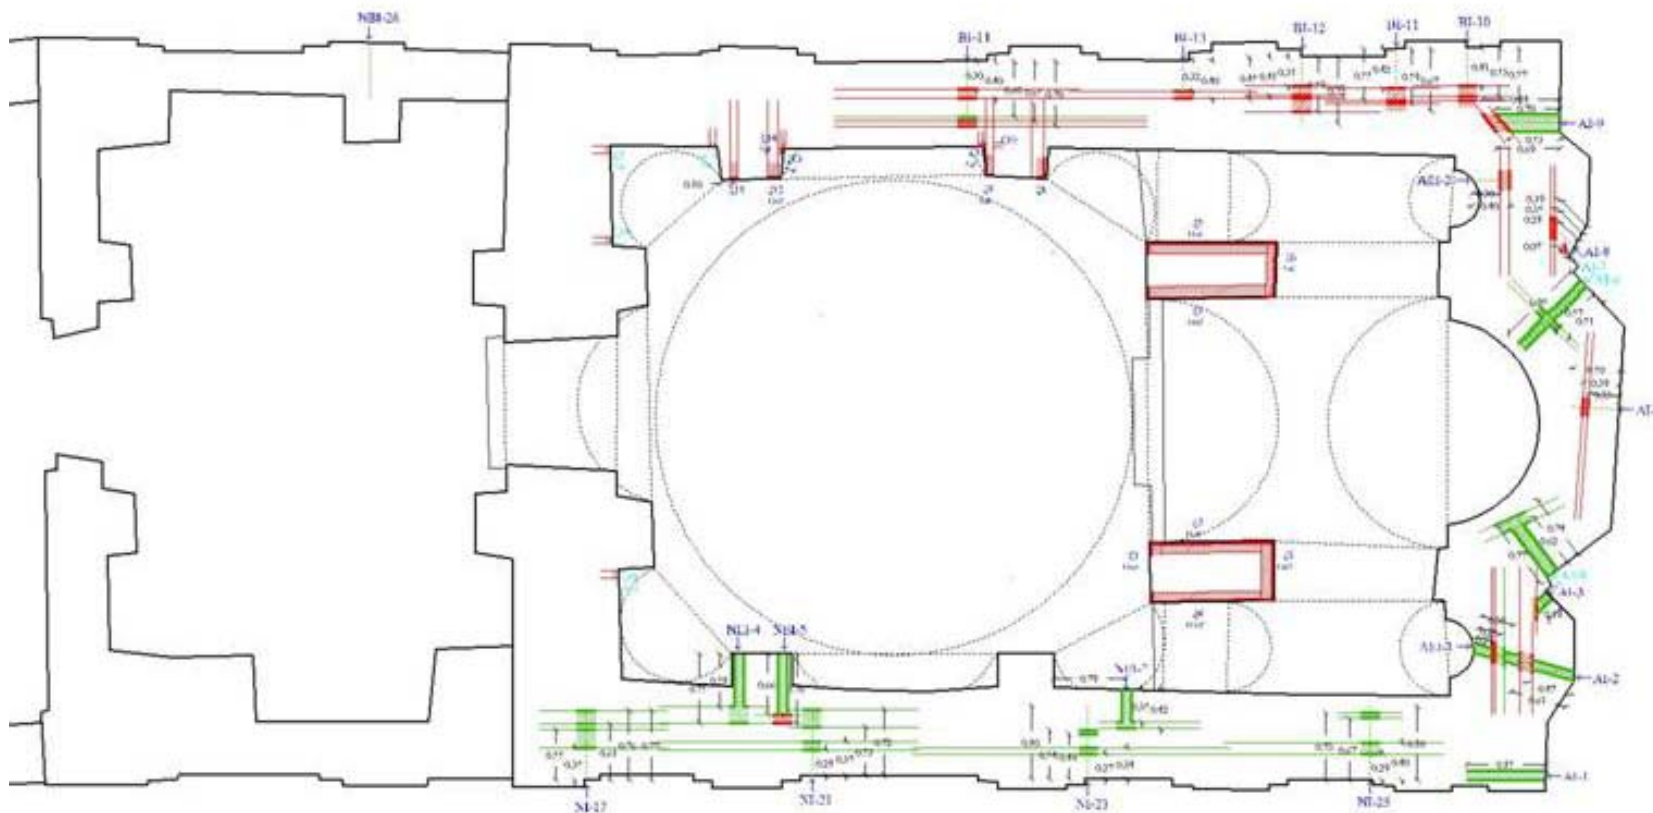
Η ενδοσκόπηση εφαρμόστηκε συστηματικά, σε ήδη υπάρχουσες οπές και σε θέσεις που επιλέχθηκαν με μεγάλη προσοχή (δεν διατρήθηκαν παλαιά κονιάματα).

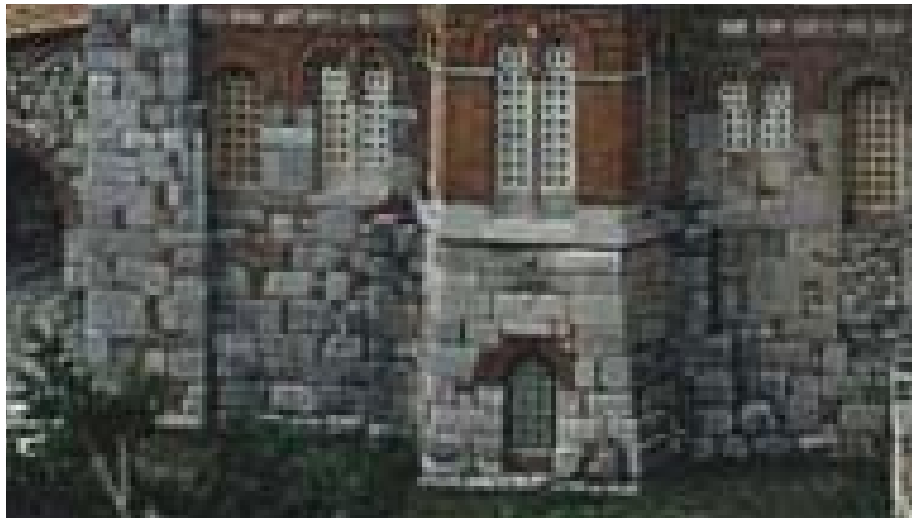
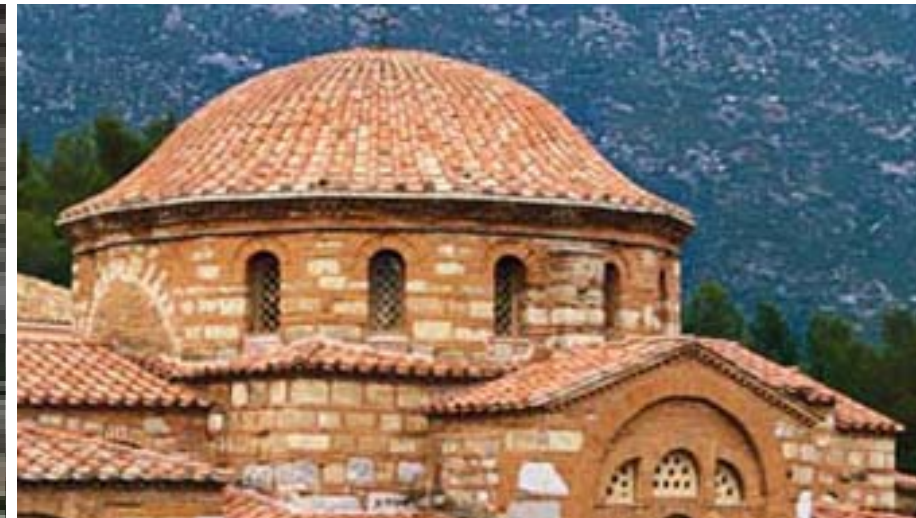
Τρίστρωτη τοιχοποιία: Το **ανώτερο τμήμα της τοιχοποιίας** έχει κατασκευαστεί με λίθους μικρότερων διαστάσεων από το **κατώτερο τμήμα**.

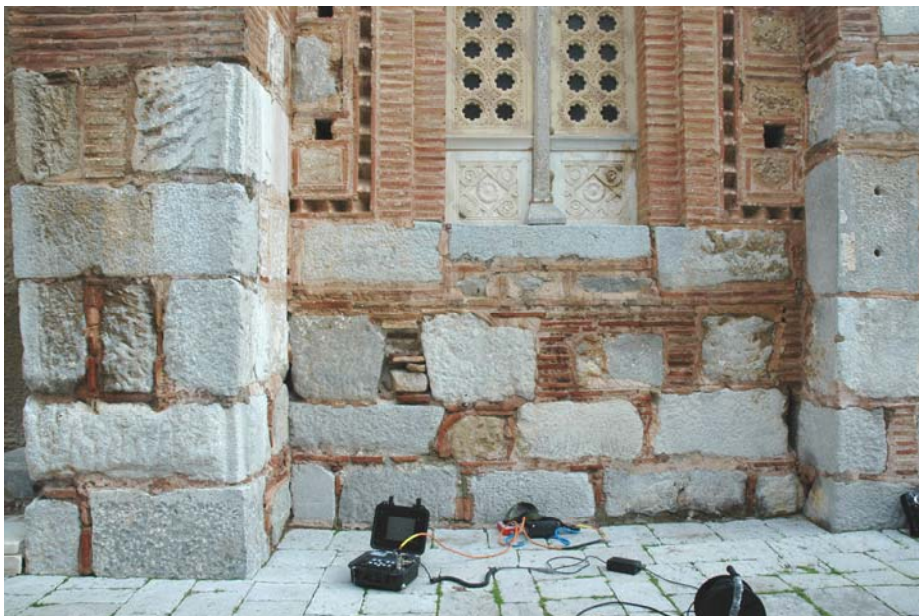
Εσωτερική παρειά

Εξωτερική παρειά τοιχοποιίας: Ανεπίχριστη.
Διαπίστωση τρόπου δομήσεως με ικανοποιητική ακρίβεια.

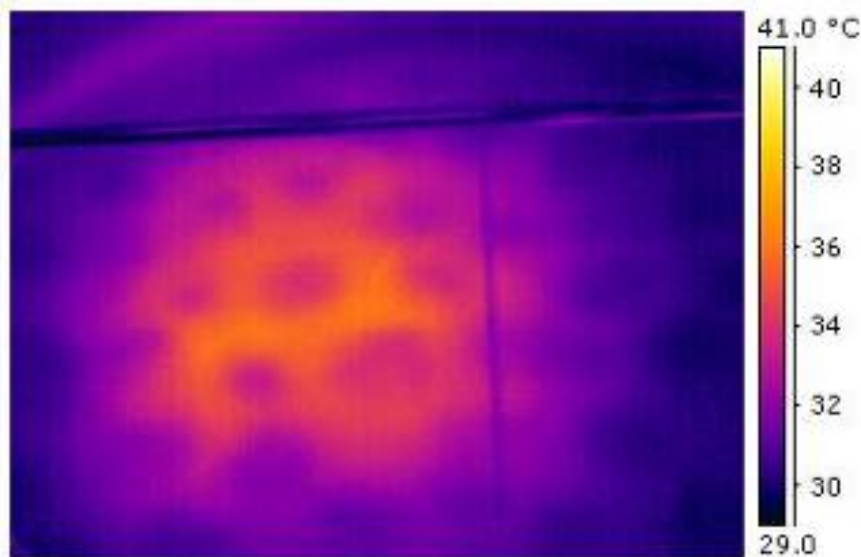
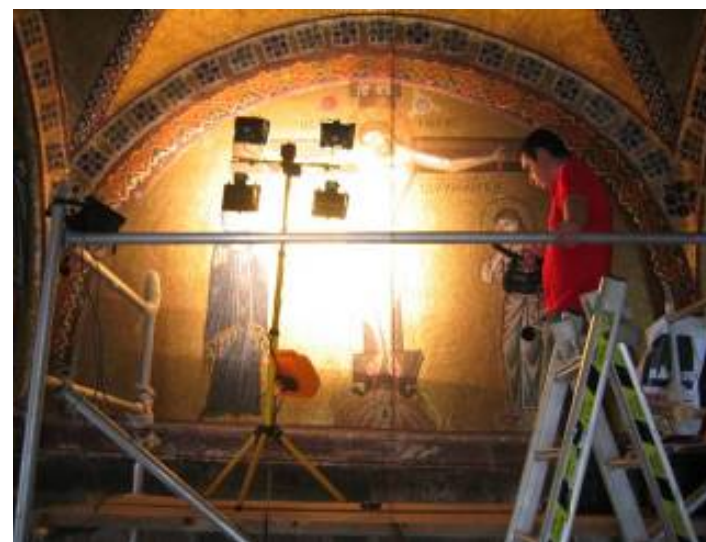
Εσωτερική παρειά τοιχοποιίας: καλυμμένη με ψηφιδωτά, ορθομαρμαρώσεις, τοιχογραφίες ή επίχρισμα. **Επιρροή ακρίβειας** των μετρήσεων του ραντάρ, αβεβαιότητα στην ερμηνεία των αποτελεσμάτων. Τα μάρμαρα ή/και το επίχρισμα έχουν σε αρκετές θέσεις αποκολληθεί από την τοιχοποιία: ισχυρές ανακλάσεις του σήματος, δεν επιτρέπουν την εις βάθος διερεύνηση της τοιχοποιίας. Θα γίνει εφαρμογή ενδοσκοπήσεων και θερμογραφίας.
