Η ανάδειξη της κρυμμένης ιστορικής φυσιογνωμίας του Μετσόβου και η σημασία της στη σημερινή κρίση για μια ολοκληρωμένη αναπτυξιακή στρατηγική

Ελ. Μαϊστρου, Καθηγήτρια ΕΜΠ, **Γ. Μαρίνου**, Αναπλ. Καθηγήτρια ΕΜΠ,
Μ. Μπαλοδήμου, Υποψήφια Δρ. ΕΜΠ
Αικ. Βαβάλιου, **Χρ. Γιαννέλος**, **Αν. Δαμπολιά**, **Μ.-Ελ. Δουκέρη**, **Χρ. Καρπάνου**, **Ν.
Μιχαηλίδης**, **Χρ. Μόρμορη**, **Γ. Παρασκευοπούλου**,
Ομάδα μεταπτυχιακών φοιτητών ΔΠΜΣ "Προστασία Μνημείων"
Αρχιτεκτονικής Σχολής ΕΜΠ

The hidden historical physiognomy of Metsovo and its importance during the current crisis for an integrated development strategy

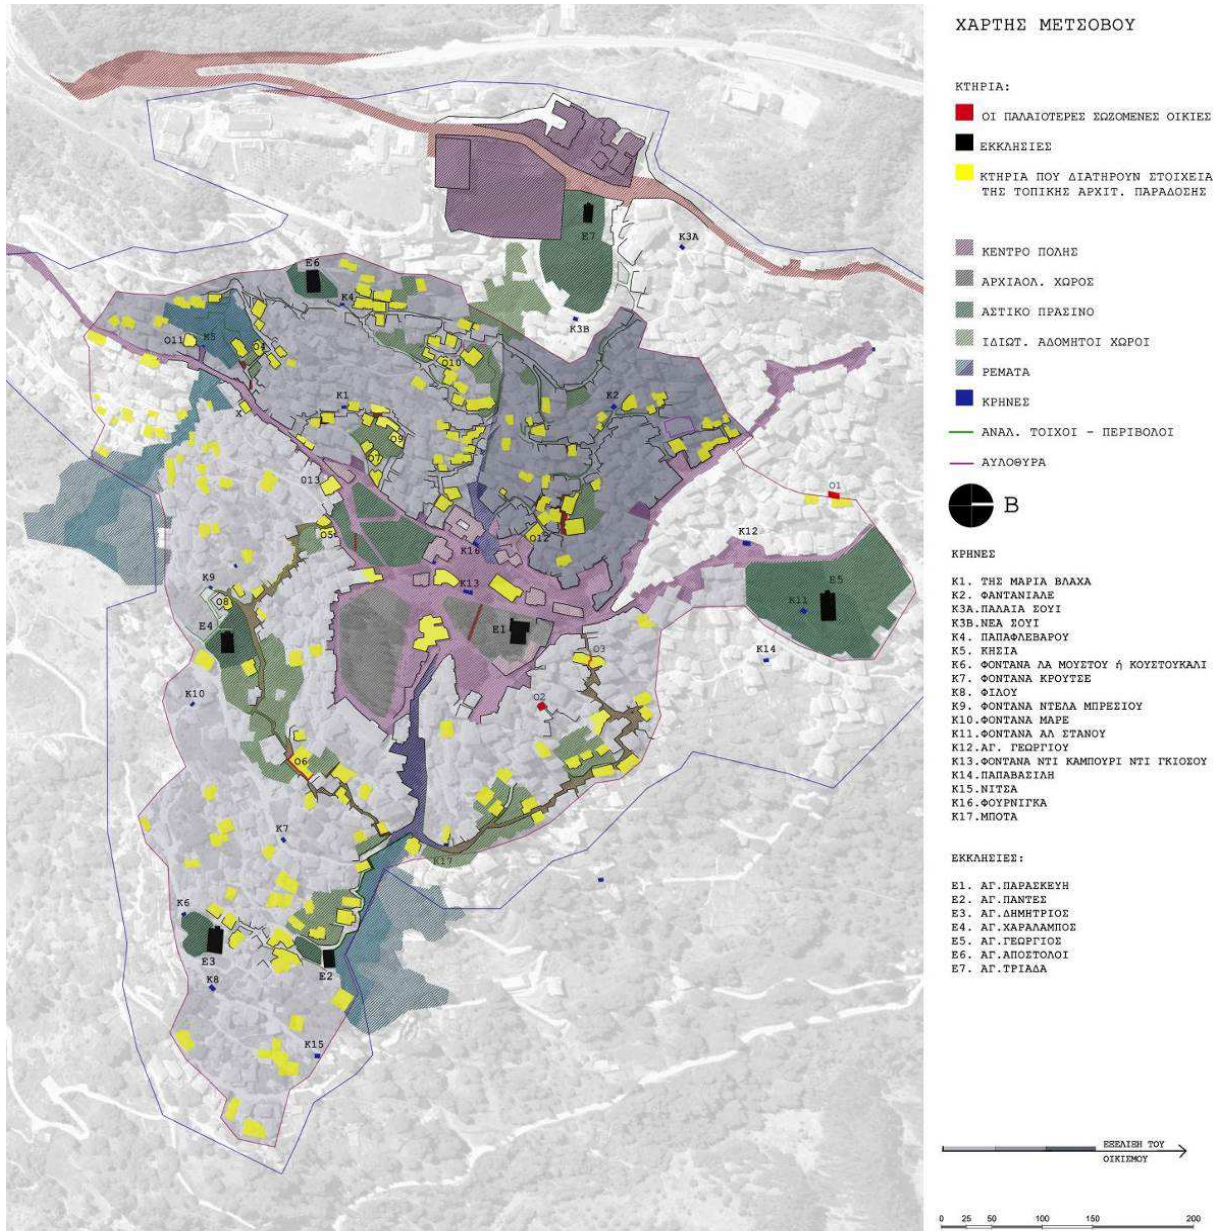
Εικόνα 1. Χάρτης Μετσόβου. Ιστορική εξέλιξη και αρχιτεκτονική ανάλυση. Απεικόνιση ερευνητικών στοιχείων από την ομάδα μεταπτυχιακών φοιτητών, πάνω σε ορθοφωτογραφία της εταιρείας Εθνικό Κτηματολόγιο και Χαρτογράφηση Α.Ε.

Η οδός Τζουμάκα (Τσιουμάγκα) βρίσκεται στα ΝΔ της πλατείας και είναι παράλληλη προς τις υψομετρικές καμπύλες με διεύθυνση Β - Ν. Είναι ο κύριος δρόμος του οικισμού, σήμερα και το γεγονός ότι κατέληγε στο οθωμανικό φρούριο υποδηλώνει ότι αποτελούσε τουλάχιστον από το 1868 και εξής την κύρια αρτηρία, που συνέδεε το Μέτσοβο με το υπερτοπικό δίκτυο επικοινωνιών (και σήμερα με την Εγνατία οδό). Ο κύριος αυτός άξονας εκτείνεται και πέραν της πλατείας, διακλαδιζόμενος ως οδός Αβέρωφ και Τοσίτσα, με ένα τμήμα προς τα βόρεια, που διέρχεται δυτικά του Αγίου Γεωργίου και ένα τμήμα με κατεύθυνση ΒΔ. Στα δυτικά του Αγίου Γεωργίου (Εικόνα 1, Ε5), κάτω από την περιοχή όπου το έδαφος παρουσιάζει κατακρήμνιση υπάρχει, όπως θα δούμε στη συνέχεια, ένα από τα παλαιότερα οικιστικά σύνολα του Μετσόβου (Εικόνα 1, Ο1), ενώ ΒΔ υπάρχει μια συγκέντρωση

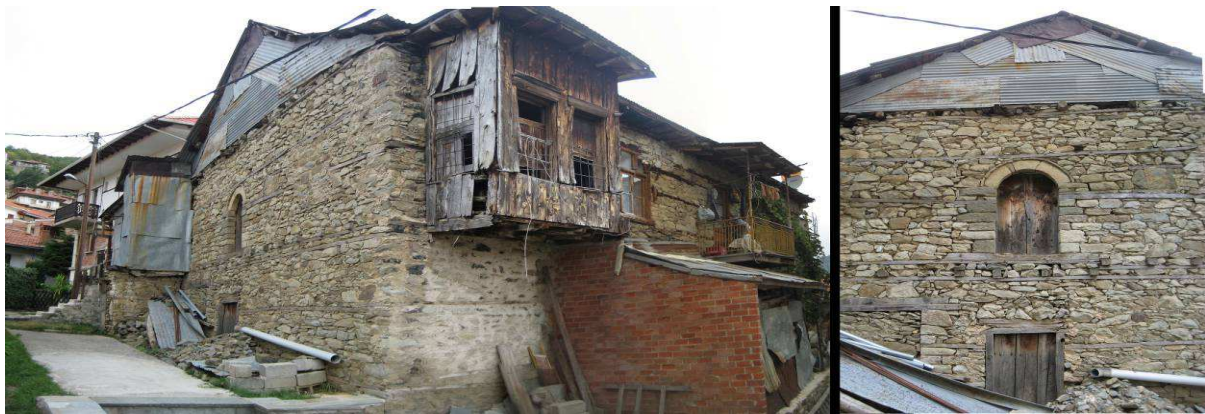
Εικόνα 2. Οικία (Εικόνα 1-01) ΒΔ Αγίου Γεωργίου
Foto 2. House (F. 1-01), NW of Aghios Georgios

Η συνεκτίμηση των παραπάνω στοιχείων οδηγεί στη θεώρηση ότι το παλαιότερο τμήμα του οικισμού βρίσκεται στα ανατολικά (κάτω πλευρά) του οθωμανικού φρουρίου και της μεταγενέστερης πλατείας. Η δυτική περιοχή, όπου εγκαταστάθηκε η ομάδα των κτηνοτρόφων, σταδιακά μετατράπηκε σε περιοχή των πλούσιων κτηνοτρόφων και εμπόρων από τον 19ο αιώνα. Ο ιστός είναι πυκνότερος και τα σπίτια πλουσιότερα και (συμπωματικά;) καλύτερα διατηρημένα, με τη διάκρισή τους σε δύο ομάδες. Η πρώτη ομάδα έχει τα βασικά χαρακτηριστικά μιας παράδοσης, η οποία πηγάζει από την τοπική συνήθεια και στοιχεία που έρχονται από επιρροές της οικοδομικής πρακτικής της οθωμανικής αυτοκρατορίας. Οι μετακινούμενες συντεχνίες των ηπειρωτών κυρίως μαστόρων, τα "σινάφια", υπήρξαν φορείς μιας ενιαίας, σχεδόν τυποποιημένης αρχιτεκτονικής γλώσσας που αφομοιώθηκε σε μεγάλο βαθμό. Αυτή η αρχιτεκτονική που θα πρέπει να επικράτησε κατά την περίοδο της μεγάλης ανάπτυξης του Μετσόβου στο α΄ μισό του 19ου αιώνα, πρέπει να διατηρήθηκε και αργότερα σε σπίτια που δεν καταστράφηκαν ολοσχερώς το 1854 ή ξανακτίστηκαν με τον παλιό τρόπο. Τα πιο σημαντικά χαρακτηριστικά της μετσοβίτικης αυτής αρχιτεκτονικής είναι η κατασκευή της τοιχοποιίας από πέτρα και ξυλοδεσιές, οι τετρακλινείς στέγες με μεγάλη κλίση (45° περίπου) και μεγάλη προεξοχή, γείσο (περίπου 50-70 εκ.), καλυμμένες με σχιστόπλακες. Ακόμη, είναι οι ξύλινοι εξώστες και οι χώροι σε πρόβολο από ξύλινη κατασκευή (κεπέγκι και χωτζιαρές) που διαμορφώνονται πάνω στα προεξέχοντα δοκάρια του εσωτερικού πατώματος και συχνά στηρίζονται με ξύλινες αντηρίδες ορατές (Εικόνα 3, 7α, 8β) ή ακόμη καλυμμένες με μπαγδατί, καθώς και η διαίρεση του ορόφου σε χώρους από ξύλινα διαχωριστικά (τσαμαδάδες) (Εικόνα 3β). Πολλές φορές οι ξύλινες αυτές κατασκευές είναι και διώροφες (Εικόνα 8α). Συχνοί είναι ακόμη οι εξώστες με εκφορικά συστήματα ξύλινα ή μεικτά λίθινα - ξύλινα, ξύλινο κιγκλίδωμα και στέγαστρο, συχνά ανεξάρτητο από τη στέγη. Στα χαρακτηριστικά αυτά έχουν προστεθεί τα παράθυρα με τετράξυλα (Εικόνα 2α, 4).

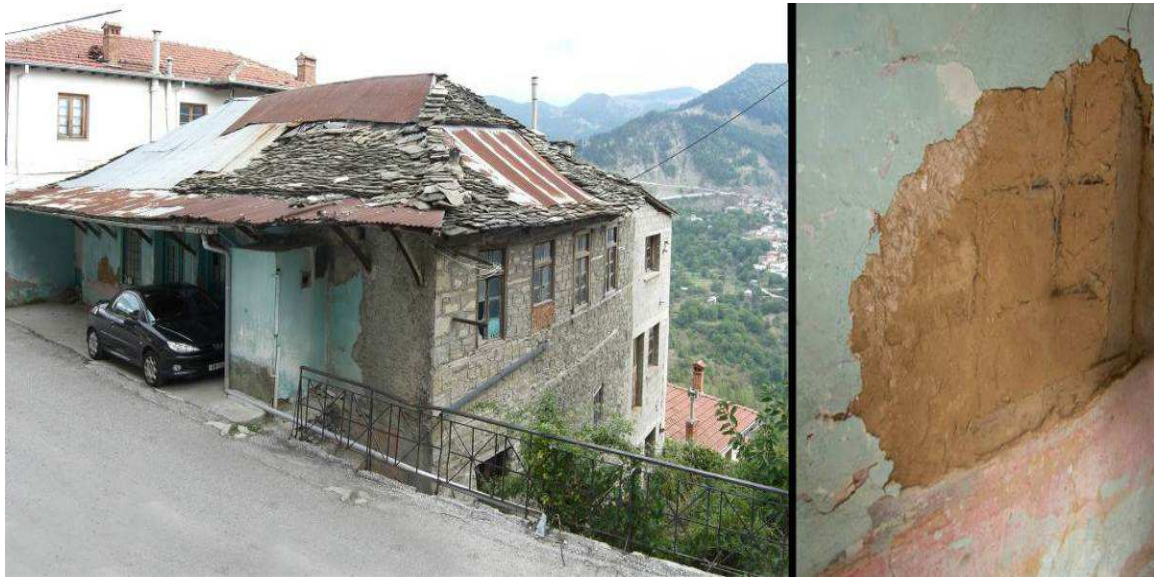
Εικόνα 3. Χάνι (Εικόνα 1-Χ) στην οδό Τζουμάκα. α. Γενική άποψη. β. Διαχωριστικός τοίχος
Foto 3. Chani (F. 1-X) on Tzoumaka street. a. General view. b. Separating wall

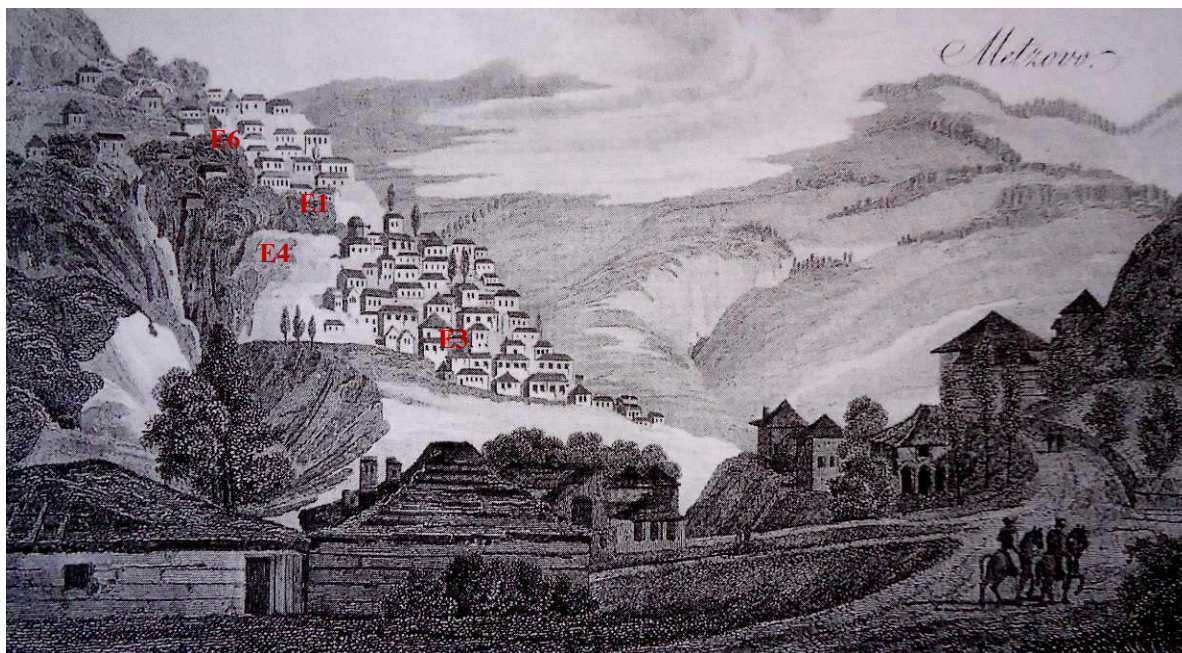
Εικόνα 5. Απεικόνιση Μετσόβου από H. Holland (1812)

Στην απεικόνιση του Holland⁹ από την προσηλιακή ενότητα, δηλαδή το σημερινό Μέτσοβο, παρουσιάζεται η πλευρά στα νότια του κεντρικού ρέματος και η κατακρήμνιση του εδάφους στα νότια του οικισμού. Ακόμη, με τρούλο σημειώνεται εκκλησία και στα αριστερά της σημειώνεται πλάτωμα. Το ασυνήθιστο γεγονός ύπαρξης ενός τόσο ομαλά διαμορφωμένου εδάφους μέσα στον ορεινό όγκο, αλλά και διατήρησής του ως αδόμητου χώρου, υποδηλώνει ότι θα πρέπει εκεί να βρισκόταν παλαιότερα (πριν το 1812) δημόσιο κτίριο και έτσι πολύ πιθανά ήταν η θέση παλαιού διοικητικού κέντρου (ίσως κάστρου). Η συγκεκριμένη εκκλησία πρέπει να είναι η σπουδαιότερη του οικισμού, με συμβολική απεικόνιση, αφού προβάλλεται με τον χαρακτηριστικό τρούλο και μάλιστα εμφανίζεται μέσα στη νότια άποψη του οικισμού, ενώ κανονικά δεν φαινόταν από τη συγκεκριμένη οπτική γωνία του ιχνογράφου. Οι άλλοι ναοί εμφανίζονται ως απλές βασιλικές με σταυρό. Επάνω, εικονίζονται οι Άγιοι Απόστολοι (Εικόνα 1 και 5 Ε6), κάτω από τη Μητρόπολη (Εικόνα 1 και 5 Ε1) ο Άγιος Χαράλαμπος (Εικόνα 1 και 5 Ε4) και ακόμη χαμηλότερα ο Άγιος Δημήτριος (Εικόνα 1 και 5 Ε3). Τέλος, μια γραμμή κυπαρισσιών στα δεξιά της απεικόνισης, που δείχνει αγροτικό δρόμο, προς την ύπαιθρο χώρα, πρέπει να αντιστοιχεί στη βόρεια πλευρά του κεντρικού σημερινού άξονα του Μετσόβου. Στη δυτική και κυρίως τη ΝΔ περιοχή του οικισμού στην απεικόνιση αυτή διακρίνονται λίγα κτίρια, χωρίς την πύκνωση που υπάρχει σήμερα και επομένως η ανάπτυξη της περιοχής θα πρέπει να συντελέστηκε πιθανότατα από το β' μισό του 19ου αιώνα. Έτσι, σύμφωνα με τις ανωτέρω παρατηρήσεις προκύπτουν δύο πολύ ενδιαφέροντα συμπεράσματα· συνάγεται ότι ο πρωταρχικός οικιστικός πυρήνας βρισκόταν στο κατώτερο ανατολικό τμήμα του σημερινού οικισμού, πολύ κοντά στο Μετσοβίτικο ποταμό. Ακόμη, οι περιηγητές αναφερόμενοι στους δύο μαχαλάδες του οικισμού εννοούν τις δύο οικιστικές ενότητες κατά τις δύο πλευρές του Μετσοβίτικου ποταμού (Ινάχου), με αποτέλεσμα στον αρχικό οικισμό να περιλαμβάνεται στην παλαιά δομή του και το σημερινό χωριό Ανήλιο. Ο W. M. Leake αναφέρει ότι και στους δύο μαχαλάδες υπήρχαν 700 σπίτια και ο F. Rouqueville 1100 οικογένειες, αριθμός αρκετά εντυπωσιακός, που δεν συνάδει με την περιορισμένη έκταση κατοίκησης, η οποία δεικνύεται στην αριστερή, άνω πλευρά της απεικόνισης του Holland και θα μπορούσε να είναι πραγματικός αν

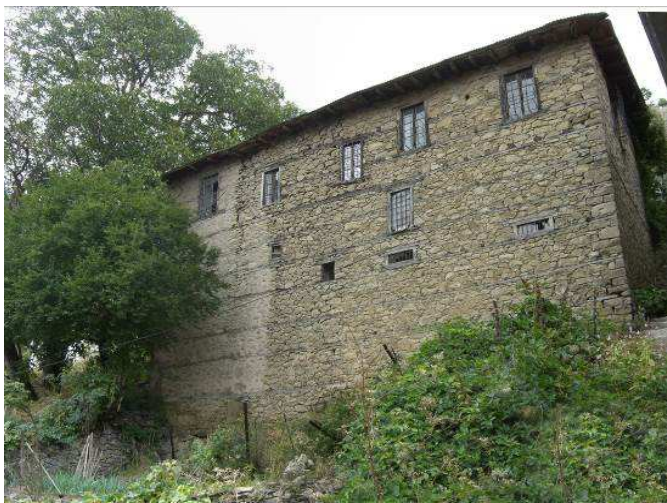
Εικόνα 6. Οικία (Εικόνα 1- 04) στο ΝΔ άκρο του οικισμού
Foto 6. House (F. 1- 04) SW part of the settlement

Σε ότι αφορά την κατοικία, στον οικισμό δεν υπάρχουν οχυρές συνθέσεις του τύπου των πύργων και πυργόσπιτων, αλλά η προστασία ήταν επαρκής με τη διαμόρφωση κλειστών ισογείων (Εικόνα 6, 7α) και υψηλών περιβόλων (Εικόνα 15, 16), αρχιτεκτονική εικόνα που διαμορφώνεται από την ειρηνική βασικά διαβίωση, χωρίς το φόβο ληστρικών επιδρομών, την οποία εξασφάλιζαν το ορεινό δύσβατο έδαφος και η διαρκής φρούρηση της περιοχής.

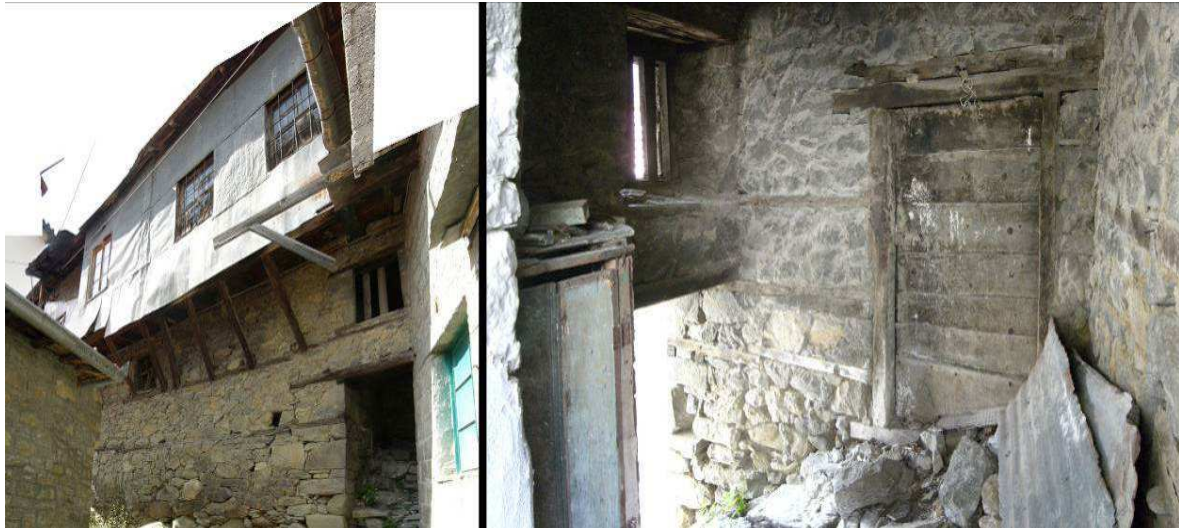
Εικόνα 7 α, β. Οικία με διαβατικό (Εικόνα 1 -03) ΒΑ Αγίας Παρασκευής
Foto 7, a,b. House with passage (F. 1 -03) NE of Aghia Paraskevi

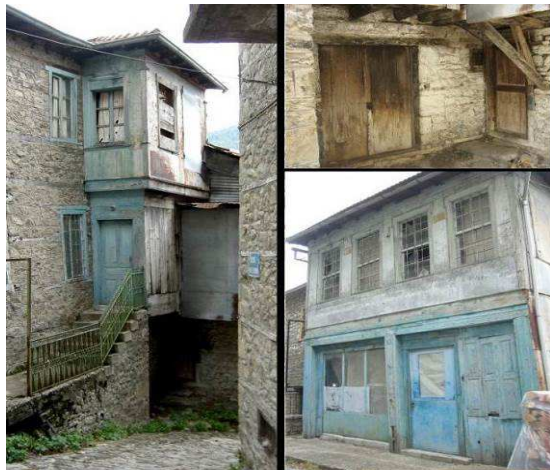
Εικόνα 8 α, β, γ. Κτίριο (Εικόνα 1- 05) νότια της κεντρικής πλατείας.
Foto 8 a,b,c Building (F. 1-05) to the south of the central square

των χώρων και των ανοιγμάτων (Εικόνα 8γ, 11), αλλά και σε κάποια κατασκευαστικά μορφολογικά στοιχεία των ανοιγμάτων, όπως τα εξωτερικά υαλοστάσια με δυνατότητα μόνο κατακόρυφης κίνησης, λόγω της ύπαρξης του εξωτερικού κιγκλιδώματος (Εικόνα 8γ), τα αρμοκάλυπτρα, η αλλαγή στις αναλογίες των κουφωμάτων ώστε να συμπεριληφθεί ο φεγγίτης (Εικόνα 2α) ή τα ξύλινα αετώματα (Εικόνα 4α) με διάκοσμο και πολλές φορές σταγόνες στα γείσα. Στην ομάδα αυτή ανήκει μια σειρά σπιτιών που χρονολογούνται γύρω στο 1900 και διακρίνονται κυρίως από τα λαξευτά πλαίσια των ανοιγμάτων τους (Εικόνα 11). Αυτά τα σπίτια βρίσκονται σε όλο τον οικισμό, ανάμεσα σε άλλα παλαιότερης μορφολογίας, τα οποία έκτιζαν εύποροι έμποροι στη θέση αυτών που καταστράφηκαν κατά την πυρκαγιά ή στα εναπομείναντα ελεύθερα οικόπεδα.

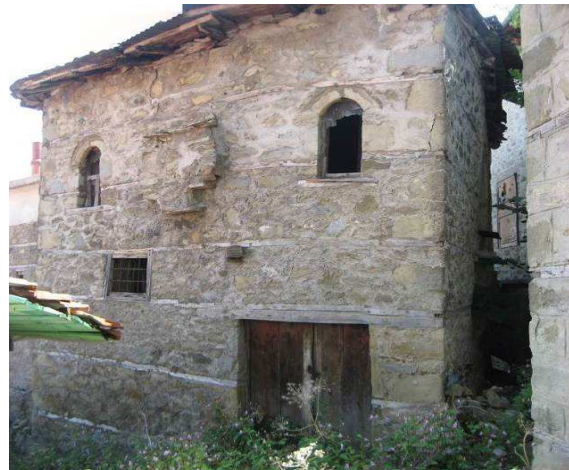
Εικόνα 9. Οικία (Εικόνα 1 -02) ανατολικά Αγίας Παρασκευής
Foto 9. House (F. 1 -02) to the east of Aghia Paraskevi

Στο Κάτω Μέτσοβο, εκτός από τις παλαιότερες εκκλησίες και κρήνες, βρίσκονται επίσης τα παλαιότερα σπίτια, όπως μαρτυρούν τα τυπολογικά και μορφολογικά τους στοιχεία. Στα ΒΑ της Αγίας Παρασκευής υπάρχει σπίτι με διαβατικό (Εικόνα 1 02, 7α, 7β), χαρακτηριστική διάταξη των μεσαιωνικών, αλλά και νεότερων παραδοσιακών οικισμών. Επίσης, υπάρχουν διαμορφώσεις με ξύλινα σαχισιά που χρονολογούνται πριν από το 1900 (Εικόνα 7α, 8α) ή αποτελούν ανάμνηση της αρχιτεκτονικής του πρώιμου 19ου αιώνα. Ακόμη, διασώζονται δύο σπίτια με μια ιδιαίτερη δομή, που είναι σπάνια και ανήκουν σε παλαιότερη περίοδο του οικισμού, της πρώιμης τουρκοκρατίας. Το ένα εξ αυτών είναι διώροφο, με τζάκι που προεξέχει στον όροφο ανάμεσα σε δύο παράθυρα με τοξωτό λαξευτό ανώφλι (Εικόνα 1 02, Εικόνα 9). Το στενό μονοπάτι ανάμεσα σε αυτό και τη γειτονική ιδιοκτησία μπορεί να φανερώνει πολύ παλιό πυκνοδομημένο ιστό ή μεταγενέστερη καταπάτηση ενός ευρύτερου δημόσιου χώρου. Ο τύπος του μονόχωρου σχεδόν τετράγωνου σπιτιού θα πρέπει να ήταν αρκετά διαδεδομένος στον οικισμό, αφού διακρίνεται με τετρακλινή πυραμιδοειδή στέγη στην απεικόνιση του 1812 (Εικόνα 5, 9, 12). Ο πρώιμος και σπάνιος αυτός τύπος δεν έχει καταγραφεί στη βιβλιογραφία και αποτελεί ένα πολύτιμο στοιχείο για την εξέλιξη του οικισμού. Ανώφλι καμπύλο λαξευτό υπάρχει και σε οικία στα δυτικά του αγίου Γεωργίου (Εικόνα 1 01, Εικόνα 2α, β), η οποία είναι εξίσου παλαιά και σπάνια. Οι εξωτερικές ξυλοδεσιές στην τοιχοποιία μαρτυρούν γενικά κατασκευή μέσα στην τουρκοκρατία. Επομένως, εδώ έχουμε μια πρώιμη τουρκοκρατία που θα πρέπει να την ανάγουμε πιθανότατα

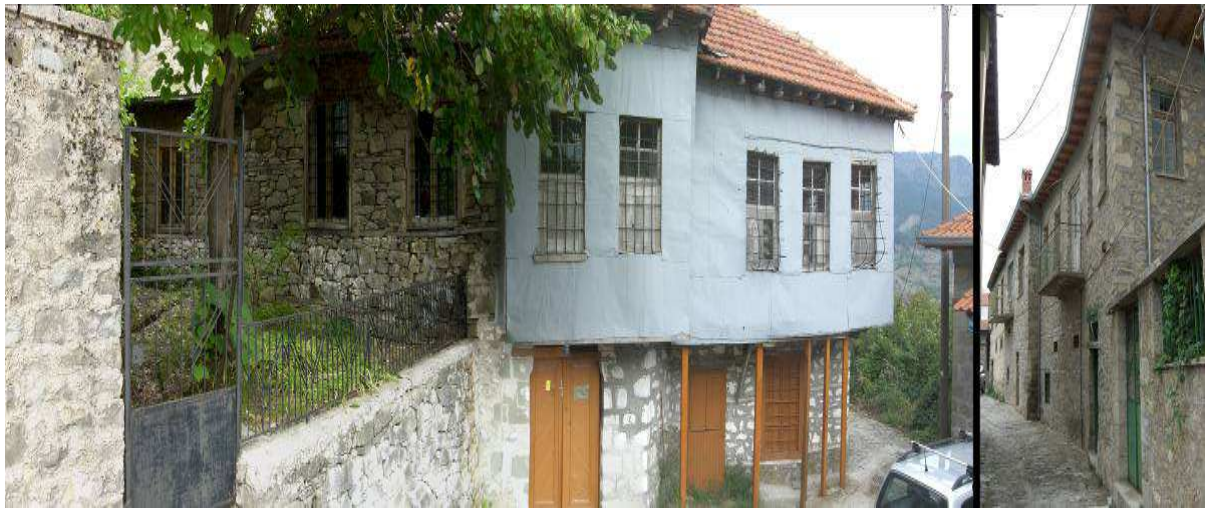
Εικόνα 10 α,β. Συγκρότημα (Εικόνα 1- 06) κοντά στον Άγιο Χαράλαμπο
Foto 10 a.b. Building complex (F. 1- 06) near Aghios Charalampos

διώροφων οικιών σε συνεχές μέτωπο, με διαμόρφωση του ισογείου για εγκατάσταση επιτηδεύματος (Εικόνα 10α, β), υποδηλώνει την ύπαρξη ενός κύριου άξονα στον ιστό.

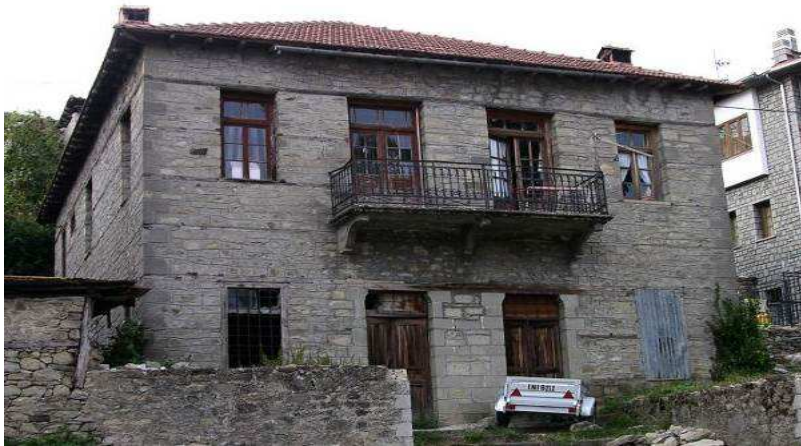
Εικόνα 11. Οικία (Εικόνα 1 -07) ΝΔ της κεντρικής πλατείας
Foto 11 House (F. 1 -07) to the SW of the central square

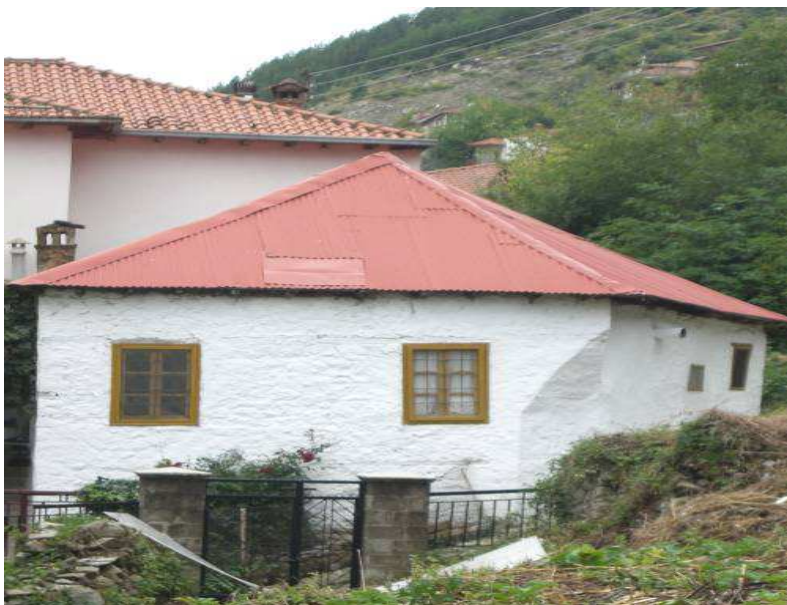
Εικόνα 12. Οικία (Εικόνα 1- 08)
δυτικά του Αγίου Χαράλάμπους
Foto 12 House (F. 1 -08) West of
Aghios Charalampos

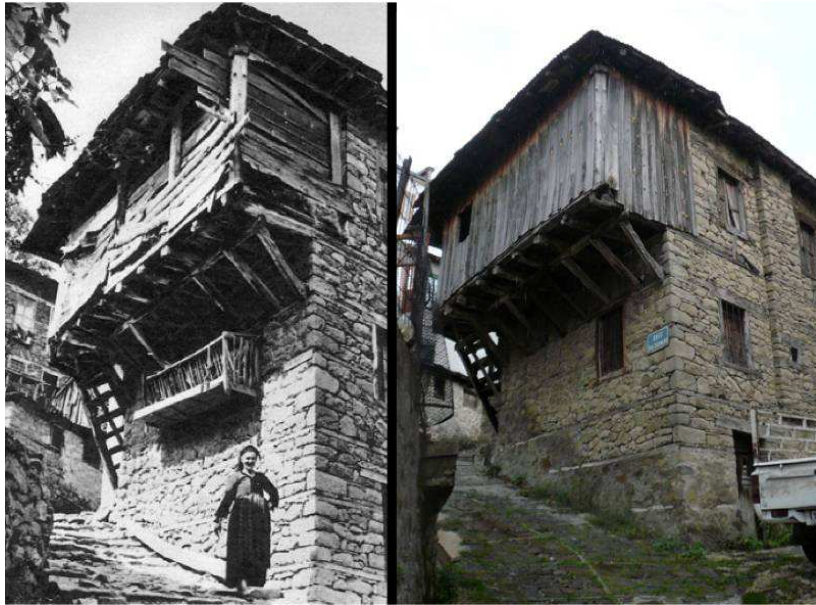
Εικόνα 13. Οικία (Εικόνα 1 - 010). **Foto 13.** House (F. 1 - 010)

α. β. Άποψη από ΝΑ, 1950, (αρχείο Καλή Θέα, www.kali-thea.com, 6/7/2006) και υπάρχουσα κατάσταση.

γ. δ. Άποψη από ΒΔ φωτ. 1993 (αρχείο ΔΠΜΣ), και υπάρχουσα κατάσταση.

Καθώς πολλές αυθεντικές κατασκευές έχουν καταστραφεί (Εικόνα 13γ, δ), παρατηρείται εγκατάλειψη των παλαιών κτισμάτων λόγω δυσκολιών αποκατάστασης, σταδιακής απώλειας της τεχνογνωσίας και δυσκολίας εξεύρεσης των τοπικών υλικών.

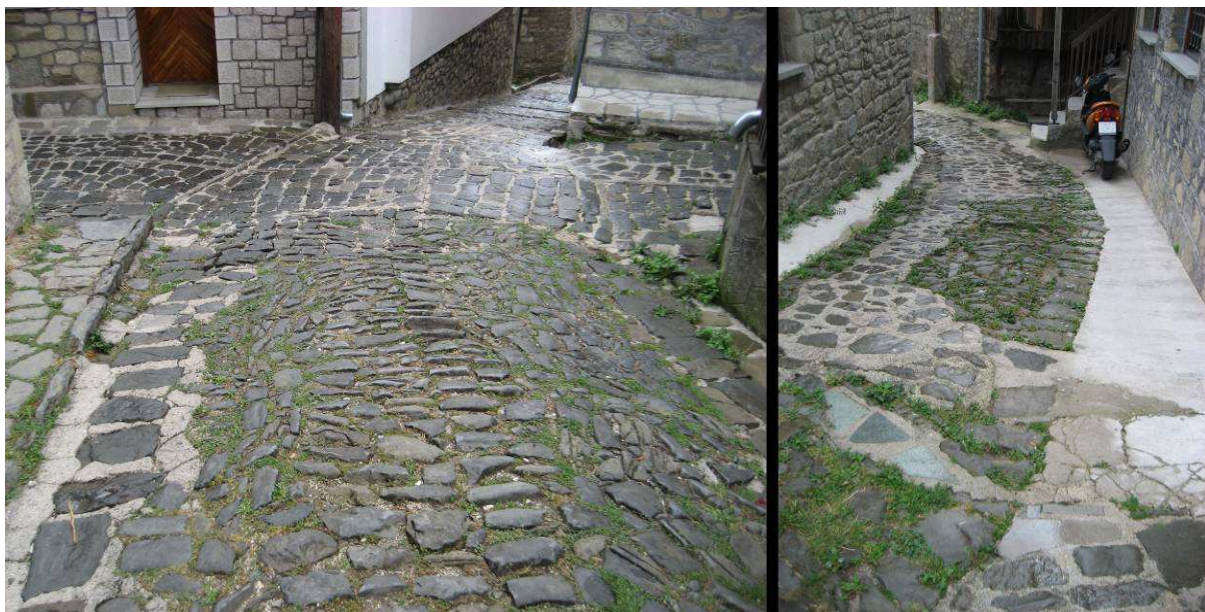
Εικόνα 14 α, β. Λιθόστρωτα στην περιοχή του αρχοντικού Αβέρωφ
Foto 14 a.b. Cobble street near the Averof Mansion

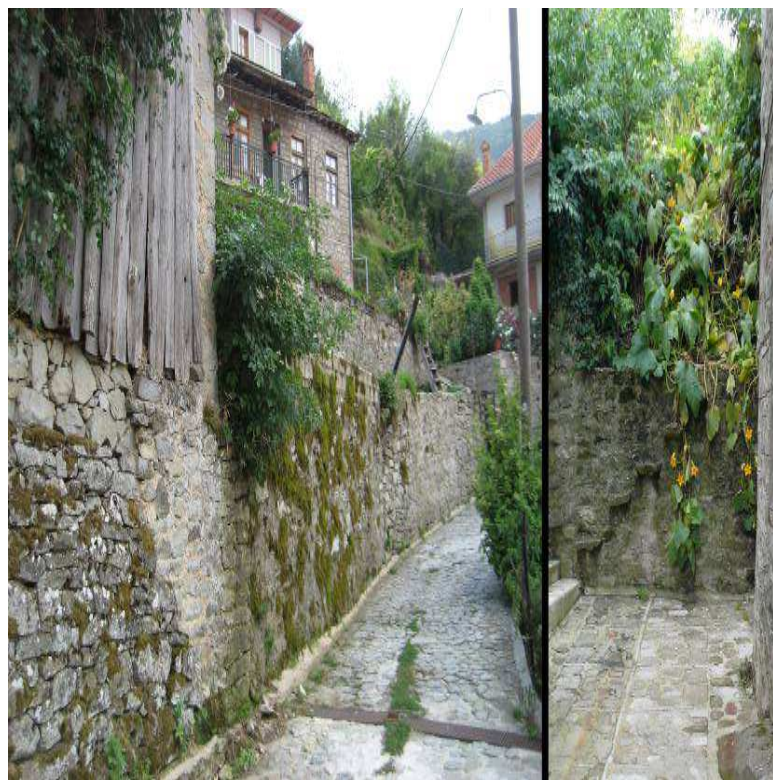
Εικόνα 15 α, β. Αυλόγυροι και λιθόστρωτο ανατολικά της Αγίας Τριάδας

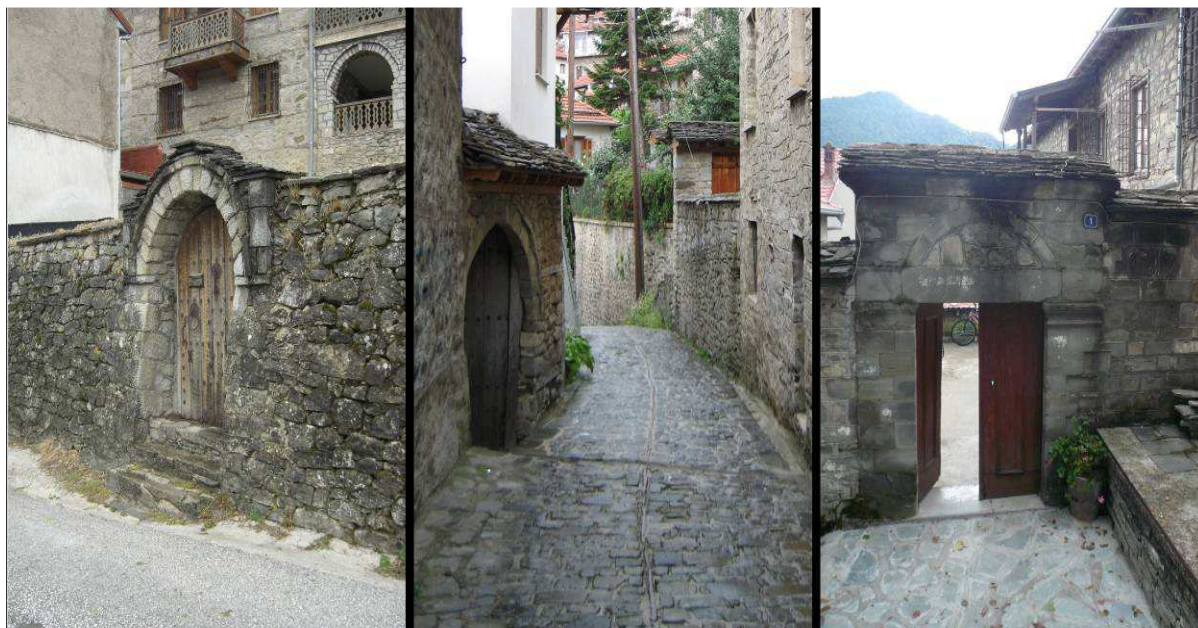
Εικόνα 16 α, β, γ. Αυλόθυρες. α. Οικία (Εικόνα 1 -O11) στην οδό Τζουμάκα. β. Οικία (Εικόνα 1 - O12), ανατολικά του αρχοντικού Αβέρωφ. γ. Οικία (Εικόνα 1 -O13) στο ΒΔ άκρο της οδού Τζουμάκα
Foto 16 a.b.c. Enclosure gates. a. House (F.1 - O11) at Tzoumaka street. b. House (F. 1 - O12) to the East of the Averof Mansion. c. House (F.1 - O13) to the NW end of Tzoumaka street

Ένας άλλος παράγοντας που κάνει σύνθετο τον ιστό είναι η οφιοειδής χάραξη (Εικόνα 16α) ανάμεσα στους ψηλούς αυλόγυρους των ιδιοκτησιών¹⁴ που εκτός του ότι προσέφερε ομαλότερες κλίσεις, δημιουργούσε πέρατα/σταθμούς στην πορεία, για προστασία από τις δύσκολες καιρικές συνθήκες. Ακόμη, η ύπαρξη αυλών στις περισσότερες περιπτώσεις και κυρίως στο Κάτω Μέτσοβο, που είναι πιο μεγάλες, δημιουργεί απλόχωρη αίσθηση και ποικιλία στο συσχετισμό τους με τον δημόσιο χώρο. Μια μικρή στροφή του κτηρίου σε σχέση με το δρόμο εξασφαλίζει μικρό πλάτωμα για τη διαμόρφωση της εισόδου. Αυτή φέρει σχεδόν κατά κανόνα μικρό δικλινές στέγαστρο και ανοίγεται σε ψηλό αυλόγυρο που περιβάλλει την ιδιοκτησία. Υπάρχουν, όμως δύο αυλόθυρες με τοξωτό υπέρθυρο, που αποτελούν τον τύπο μιας παλαιότερης εποχής (Εικόνα 1 Α1-Α2, Εικόνα 16α, β), όπως και οι οικίες με τα τοξωτά λίθινα ανοίγματα, και μια με ανακουφιστικό τόξο και οριζόντιο υπέρθυρο (Εικόνα 1 Α3, Εικόνα 16γ). Οι αυλόγυροι στην περίπτωση έντονης υψομετρικής διαφοράς χρησιμεύουν και ως αναλημματικοί τοίχοι (Εικόνα 15α). Αυτό το σύστημα παρουσιάζει ιδιαίτερο ενδιαφέρον στις περιοχές των ρεμάτων, όπου οι διαδοχικοί αναλημματικοί τοίχοι μετατρέπουν την απότομη κλίση σε μικρούς κήπους. Πολλές φορές η αυλή βρίσκεται στο χαμηλότερο επίπεδο της ιδιοκτησίας και εξασφαλίζει την πρόσβαση στην κατώτερη στάθμη του κτιρίου, ενώ η είσοδος στον όροφο πραγματοποιείται από τον δρόμο.

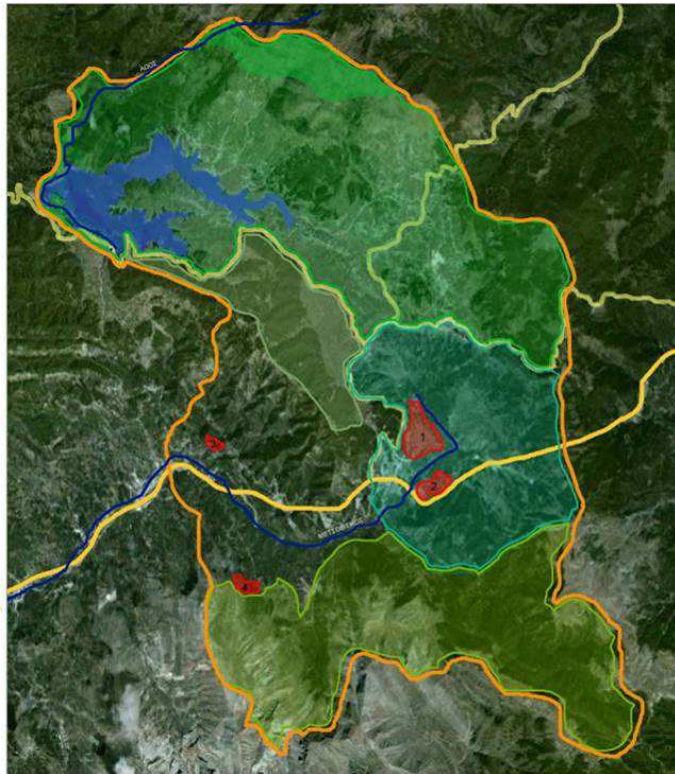
Εικόνα 18. Απεικόνιση των ζωνών προστασίας από την ομάδα μεταπτυχιακών φοιτητών, πάνω σε ορθοφωτογραφία της εταιρείας Εθνικό Κτηματολόγιο και Χαρτογράφηση Α.Ε.

Καθώς η διατήρηση της πολιτιστικής κληρονομιάς τόσο σε ιστορικό, όσο και σε αισθητικό/κατασκευαστικό αλλά και οικονομικό επίπεδο είναι απόλυτα συνδεδεμένη με το φυσικό τοπίο, (Εικόνα 17) η διατήρηση αυτής της σχέσης είναι πρωταρχικής σημασίας στη χάραξη οποιασδήποτε στρατηγικής. Κατά συνέπεια, η ακριβής οριοθέτηση του δομημένου χώρου, η απαγόρευση της εκτός σχεδίου δόμησης και η κήρυξη ως «διατηρητέου» του συνολικού οικισμού, είναι οι πρώτες απαραίτητες ενέργειες για τη διατήρηση της δομής και της εικόνας του οικισμού και της σχέσης του δομημένου χώρου με το φυσικό περιβάλλον του. Παράλληλα είναι ενέργειες που αποτελούν την ορθότερη περιβαλλοντικά επιλογή καθώς προστατεύονται οι φυσικοί πόροι και παρακινούνται οι πολίτες να αποκαταστήσουν τα παραδοσιακά κτίσματα και όχι να κατασκευάσουν νέες κατασκευές στις νεώτερες επεκτάσεις (Εικόνα 18) .

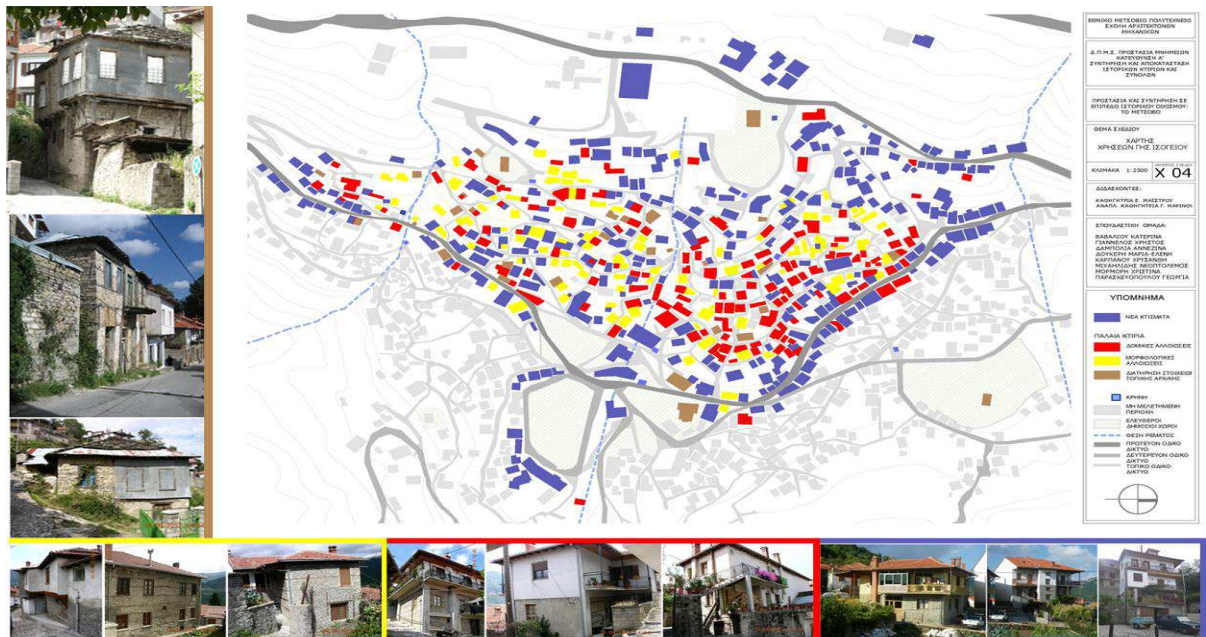
Εικόνα 19. Αξιολόγηση κτιρίων με κριτήριο τον βαθμό διατήρησής τους από την ομάδα μεταπτυχιακών φοιτητών, πάνω σε ορθοφωτοχάρτη της εταιρείας Εθνικό Κτηματολόγιο και Χαρτογράφηση Α.Ε.

Η ενότητα της στρατηγικής, που αφορά στην αρχιτεκτονική, συνίσταται κυρίως στην αναχαίτιση της προϊούσης αλλοίωσης του δομημένου περιβάλλοντος (Εικόνα 19). Η αναχαίτιση αυτή θα επιτευχθεί με τη θωράκιση του οικισμού μέσα από ένα πληρέστερο νομοθετικό πλαίσιο, αλλά κυρίως με την αποδοχή από την κοινωνία αυτής της αναγκαιότητας αυθεντικής διατήρησης του πολιτιστικού πλούτου της πατρίδας μας. Η νομοθεσία είναι ένα πολύτιμο εργαλείο που έχει ως στόχο την αποτροπή εκτεταμένων καταστροφικών παρεμβάσεων, με την κήρυξη «διατηρητέων» κτιρίων και στοιχείων, με τη θέσπιση όρων δόμησης και χρήσεων γης, αλλά και με τον ορισμό ζωνών προστασίας του οικισμού και του φυσικού τους περιβάλλοντος, όπως προαναφέρθηκε. Στην περίπτωση του Μετσόβου, βασική ενέργεια για τη διατήρηση της αρχιτεκτονικής φυσιογνωμίας του οικισμού αποτελεί η νομοθετική προστασία των διατηρούμενων «γειτονιών» του οικισμού, ως συνόλων με τα κτίσματα, τις μάντρες, τα καλντερίμια, τις χαράξεις, τη μορφή και τη λειτουργία των δρόμων, τους ιδιωτικούς και δημόσιους υπαίθριους χώρους, τη σχέση δομημένου και αδόμητου που διαφέρει στις επιμέρους γειτονιές, τις καλλιέργειες, κλπ. (Εικόνα 1, 2-4, 9-13). Όλα τα παραπάνω αποτελούν στοιχεία της ιδιαίτερης φυσιογνωμίας του οικισμού, ενδεικτικά του τρόπου ζωής των κατοίκων του, που προσφέρουν και σήμερα ποιοτικές συνθήκες κατοίκησης. Παράλληλα τα παραδοσιακά κτίσματα είναι υψηλής αξίας, καθώς αποτελούν κατασκευές που δεν επαναλαμβάνονται με τις σημερινές συνθήκες.

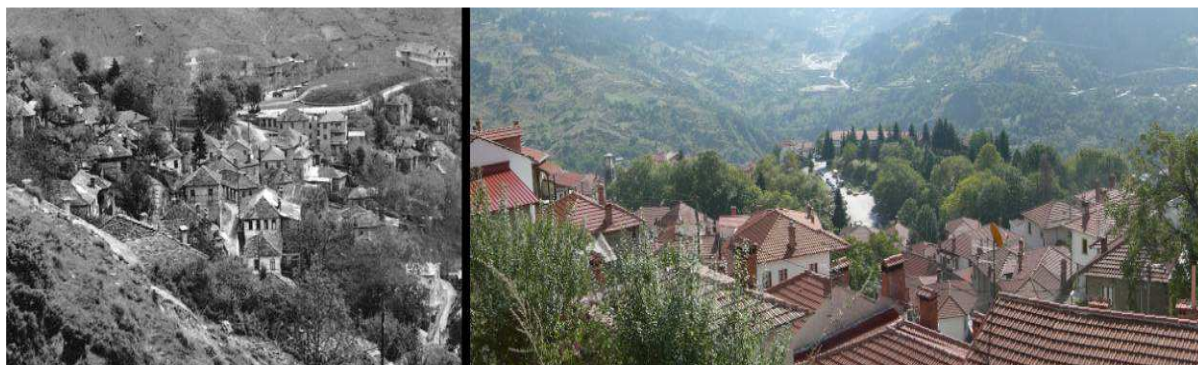
Εικόνα 20 α, β. Αλλοίωση της αρχιτεκτονικής φυσιογνωμίας του οικισμού. α. φωτ. 1934(αρχείο Καλή Θεά , www.kali-thea.com 4/12/2006) β. υπάρχουσα κατάσταση
