## Η Συμβολή της Επιστήμης και Τεχνικής των Υλικών στην Προστασία Μνημείων

### Η Διεπιστημονική Συνεργασία και τα Αποτελέσματα της για την Προστασία της Αγιά Σοφιάς

Αντωνία Μοροπούλου, Καθ. ΕΜΠ  
και ερευνητική ομάδα

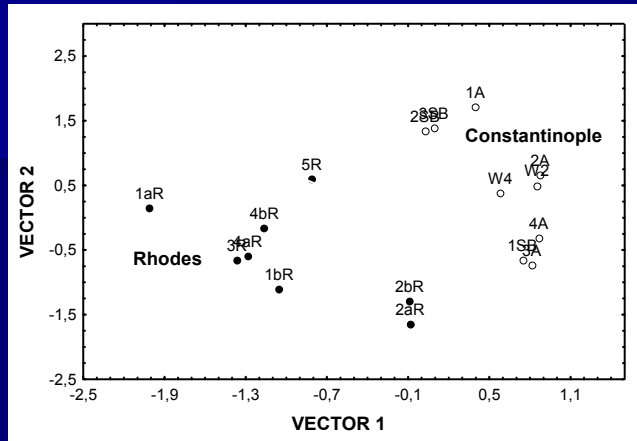
*Η στατιστική επεξεργασία των αποτελεσμάτων δείχνει ότι οι πλίνθοι της Αγίας Σοφίας εμφανίζουν μεγάλη ομοιότητα με πλίνθους από τη Μεγάλη Βασιλική της Ρόδου (6ος αι.)*

**Πιθανότητες δείγματος να ανήκει στην Κωνσταντινούπολη ή στη Ρόδο**

Δείγμα Αγία Σοφιάς	Πιθανότητα να ανήκει στην Κωνσταντινούπολη %	Πιθανότητα να ανήκει στη Ρόδο %
E2	0.5	17.7
Y1	1.1	63.1
Y2	1.1	53.7
a2.2	1.2	91.3
a2.2b	1.2	97.2
a3.2	0.8	85.2
a3.3	1.0	50.3
a3.4	1.1	75.5

- Τα δείγματα του τρούλου του 6ου αιώνα εμφανίζουν πιθανότητα να προέρχονται από πηλό της Ρόδου 90%.
- Οι κεραμικοί πλίνθοι της Αγ. Σοφιάς είναι κατασκευασμένοι από μη ασβεστιούχα, ομογενοποιημένη πάστα πηλού, με μικρά εγκλείσματα χαλαζία και είναι ψημένοι σε χαμηλή θερμοκρασία. Εμφανίζουν τοπική υάλωση στο αρχικό στάδιο και υψηλό πορώδες (40-45%).
- Ίδια χαρακτηριστικά εμφανίζουν και οι μη ασβεστιούχοι πλίνθοι της Ρόδου.
- Το μεγαλύτερο ποσοστό πορώδους στους πλίνθους της Αγ. Σοφιάς αντιστοιχεί σε πόρους από 0.3 μέχρι 0.8μm. Αυτό σημαίνει είτε σκόπιμη επιλογή του πηλού, αποστράγγιση, κοσκίνισμα, καλούπωμα ή συμπίεση του πηλού.
- Η εφελκυστική αντοχή εμφανίζει μέγιστο για τους πλίνθους του τρούλου του 6ου αι., παρόλο το μεγάλο πορώδες τους.

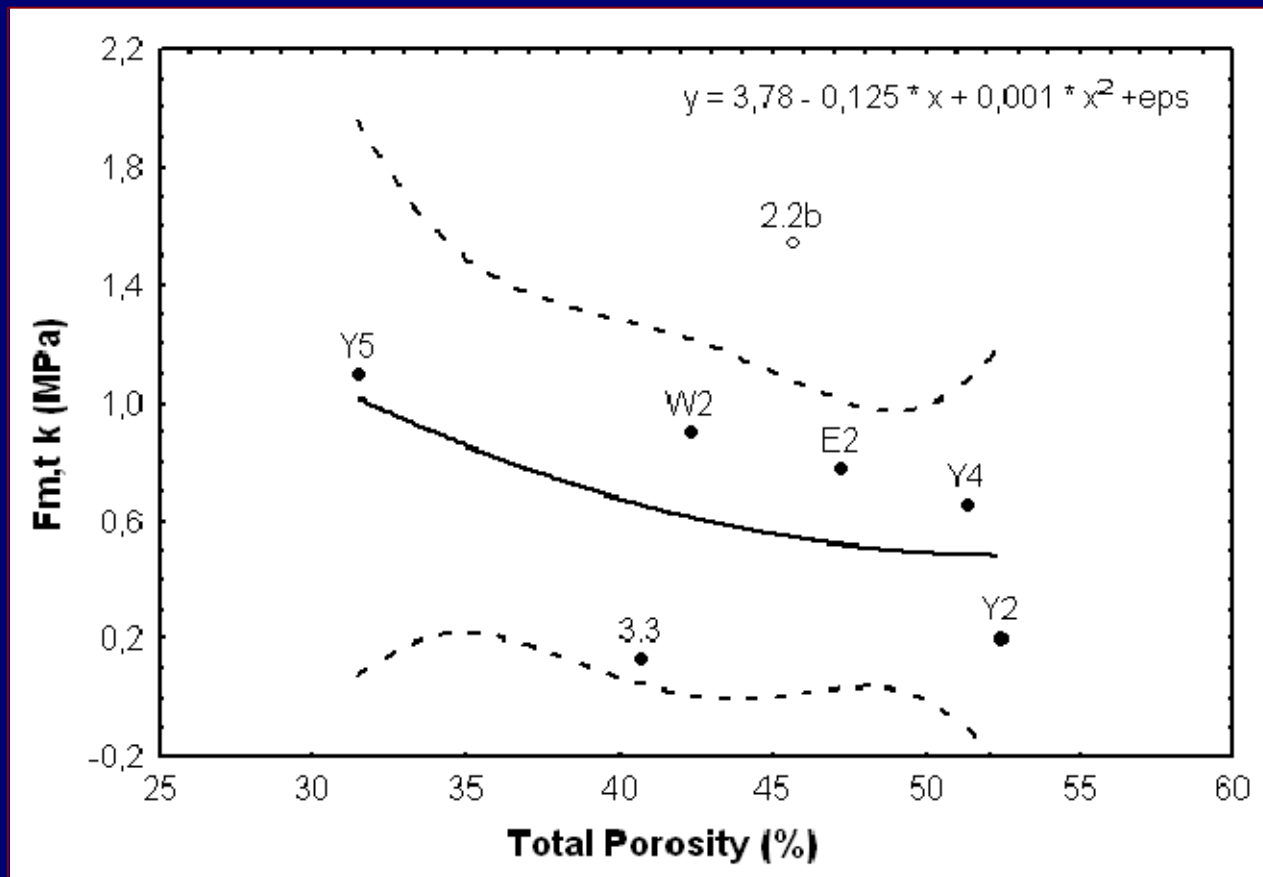
*Εφελκυστική αντοχή - Συνολικό πορώδες  
Πλίνθοι Αγιά Σοφιάς*

Ελαφρύτεροι - Μεγαλύτερης αντοχής και ανθεκτικότητας

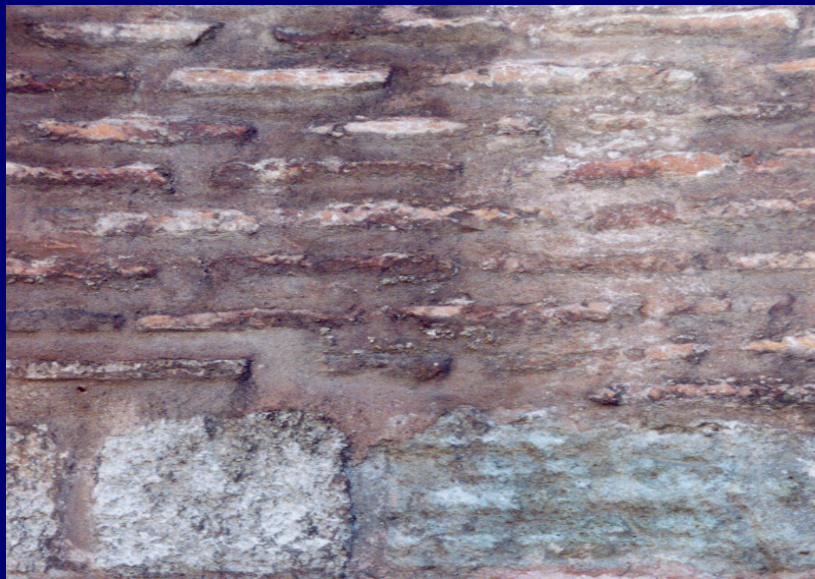
Κονίαμα Θραυσμένου Κεραμικού  
από την Αγία Σοφία

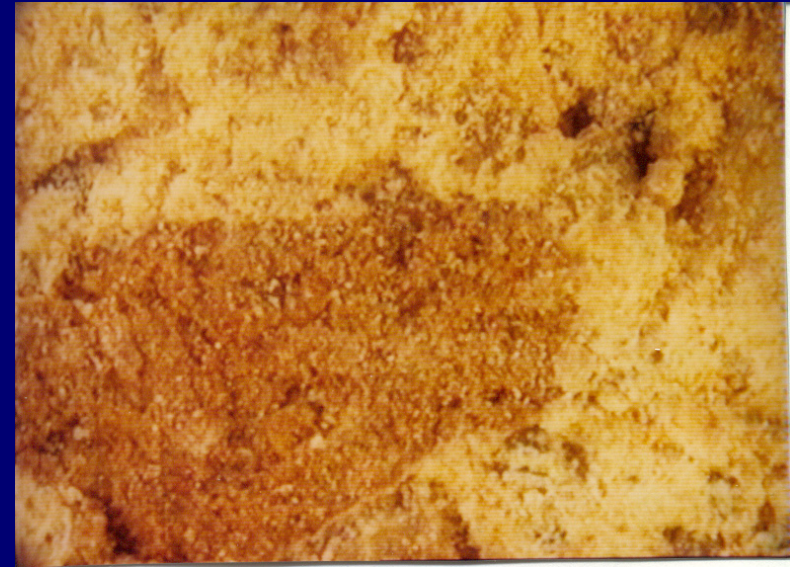
Μικροσκοπία Οπτικών Ινών

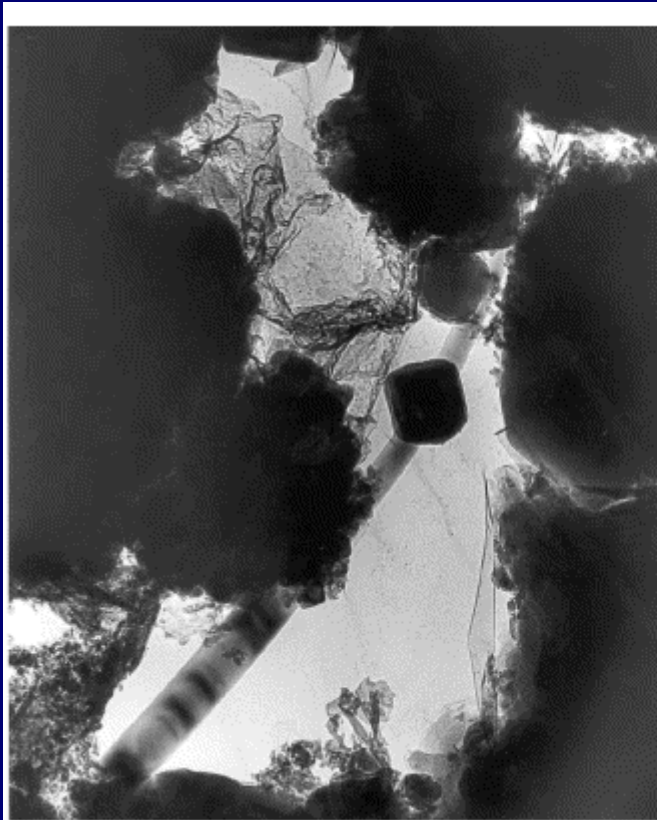
*Μικροκρυσταλλική διεπιφάνεια C-S-H του ασβεστίτη με  
τα θραύσματα κεραμικού*

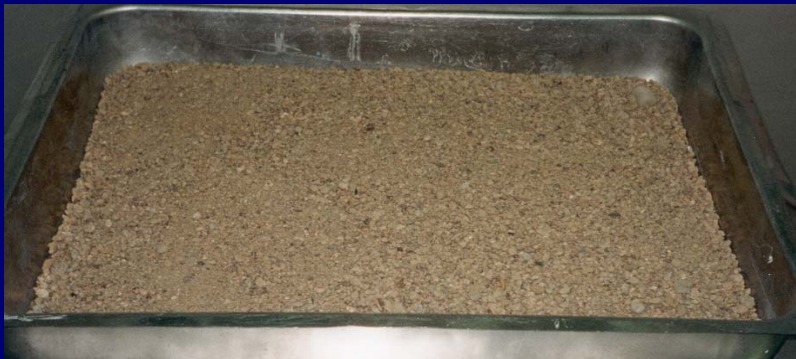
Πυριτική άμμος

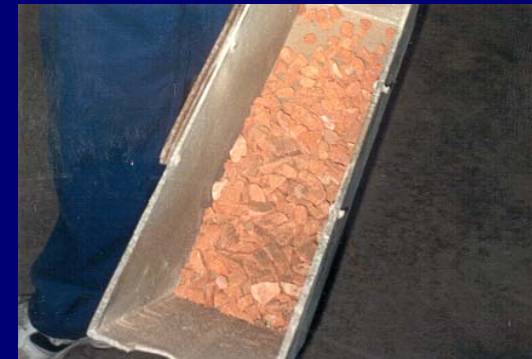
Θραυσμένο κεραμικό

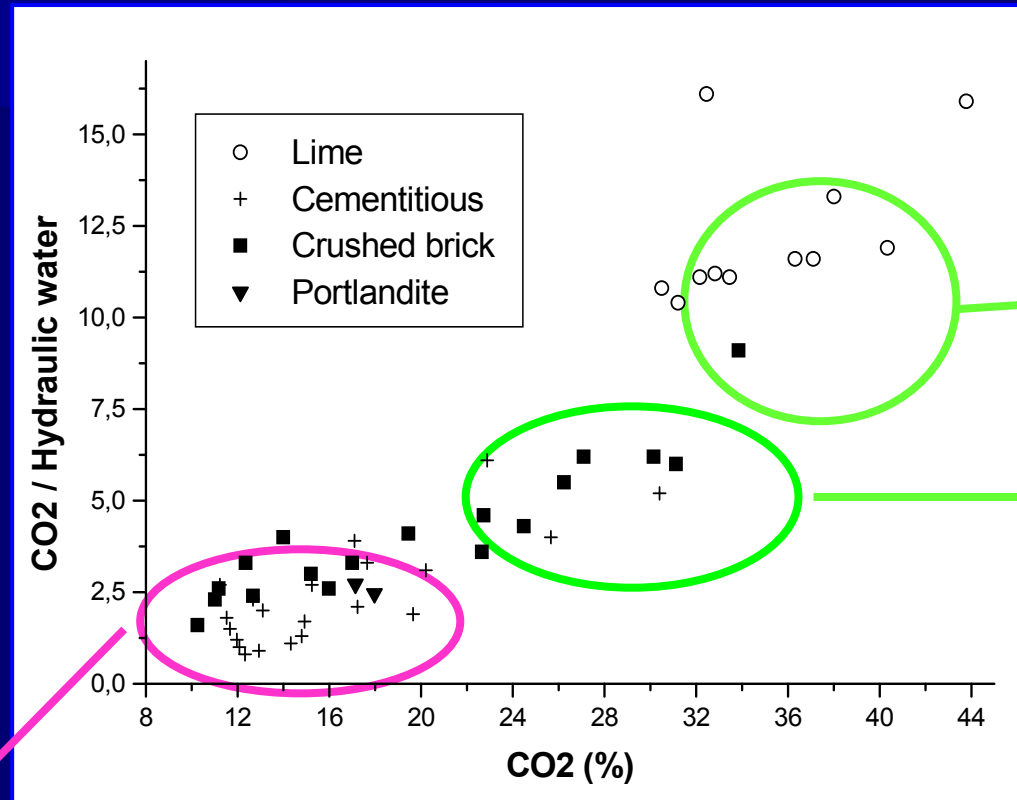
## Διάγραμμα εξέλιξης της ενανθράκωσης σε σχέση με την ανάπτυξη υδραυλικών φάσεων

*Εφαρμογή κριτηρίων ανάπτυξης υδραυλικών φάσεων και εξέλιξης της ενανθράκωσης από την συσχέτιση και ταξινόμηση αποτελεσμάτων θερμικής ανάλυσης (DTA – TG)*

# ΣΥΜΠΕΡΑΣΜΑΤΑ ΑΠΟ ΤΙΣ ΘΕΡΜΙΚΕΣ ΜΕΘΟΔΟΥΣ ΑΝΑΛΥΣΗΣ

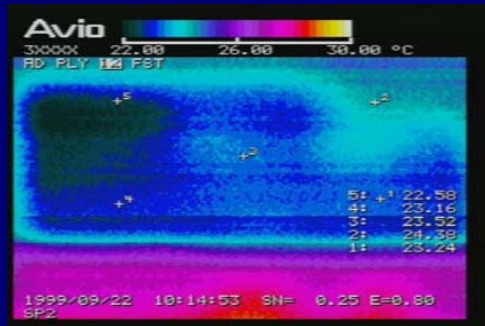
### ΑΣΒΕΣΤΙΤΙΚΟ

*Οι πρότυπες Τοιχοποιίες με ασβεστιτικό και υδραυλικό κονίαμα παρουσιάζουν ανάλογη συμπεριφορά κατά την εξάτμιση και ομοιόμορφη κατανομή της υγρασίας*

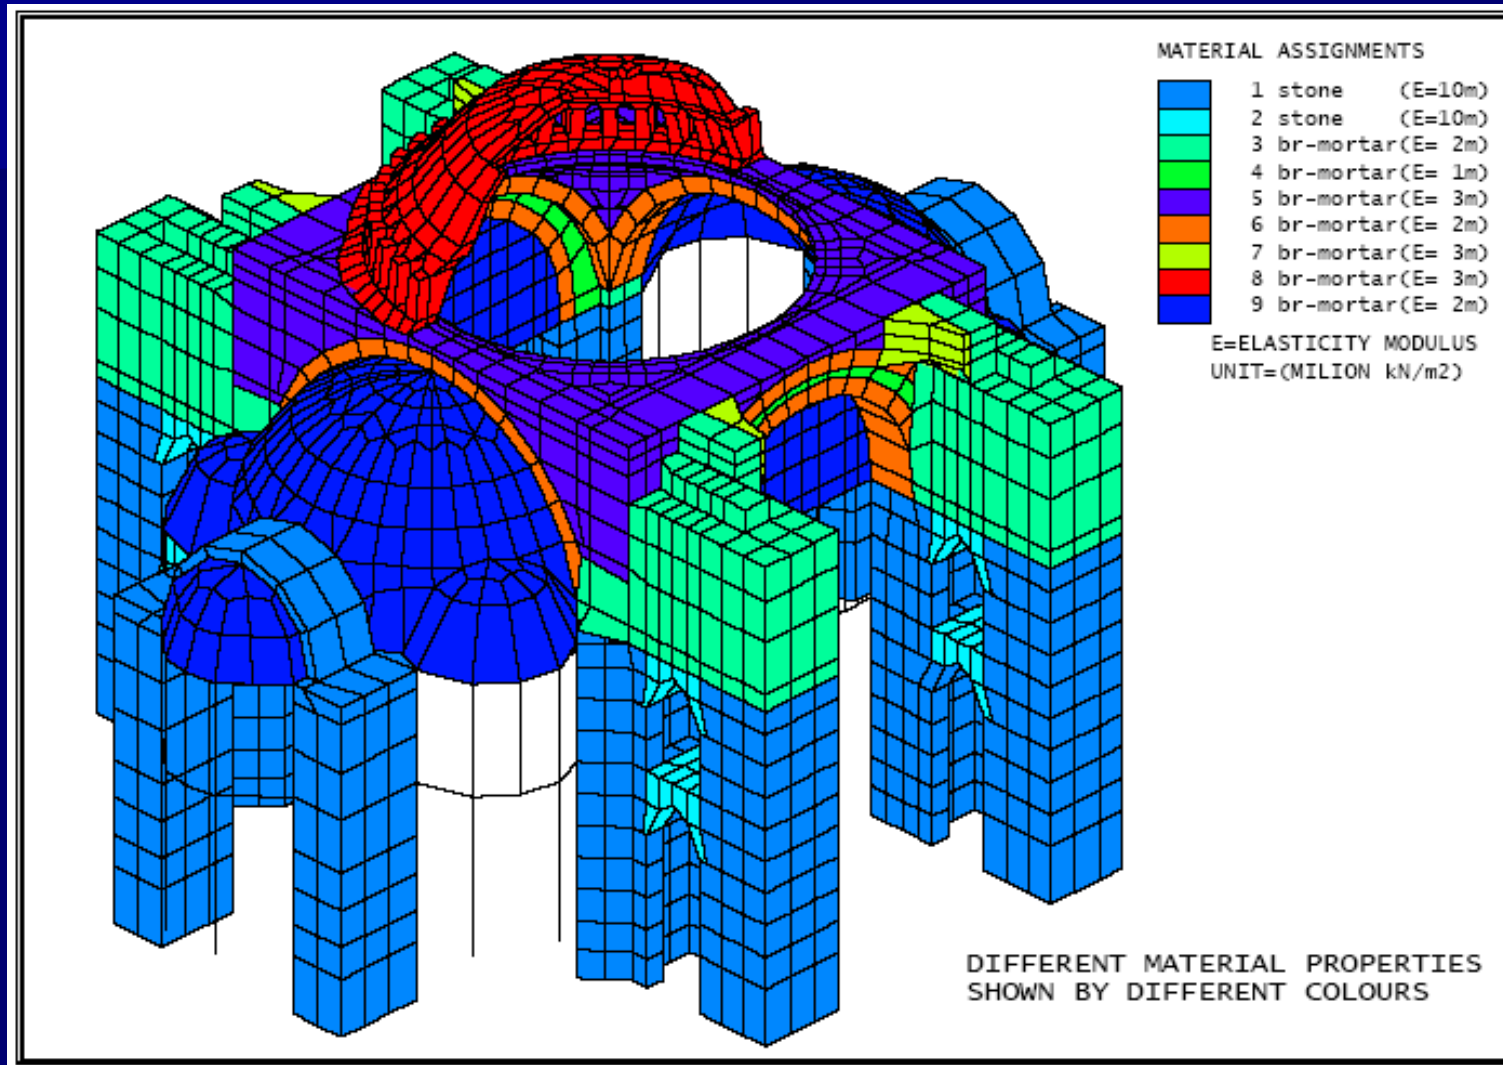
# ΧΡΗΣΗ ΔΙΑΦΟΡΕΤΙΚΩΝ ΥΛΙΚΩΝ ΣΤΟ ΜΟΝΤΕΛΟ ΠΕΠΕΡΑΣΜΕΝΩΝ ΣΤΟΙΧΕΙΩΝ ΤΗΣ ΑΓΙΑ ΣΟΦΙΑΣ

*Βάσει των αποτελεσμάτων της μελέτης  
σχεδιασμού συμβατών κονιαμάτων  
αποκατάστασης και της προσομοίωσης σεισμικής  
συμπεριφοράς με το βελτιωμένο μοντέλο  
πεπερασμένων στοιχείων έγινε εκτεταμένη  
αποκατάσταση του μνημείου.*

*Οι προτεινόμενες συνθέσεις έδειξαν  
ικανοποιητική συμπεριφορά στον μεγάλο σεισμό  
του 1999*

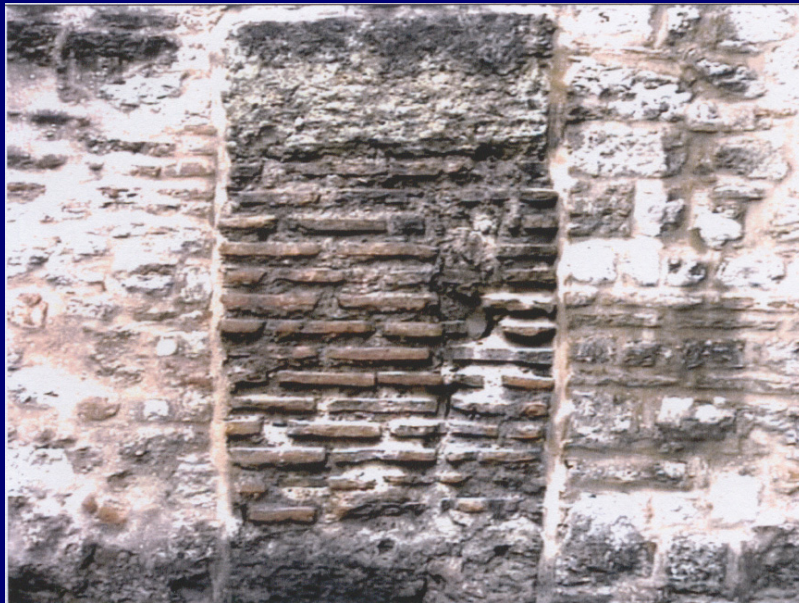
*Τοιχοποιία πριν την Πιλοτική Εφαρμογή*

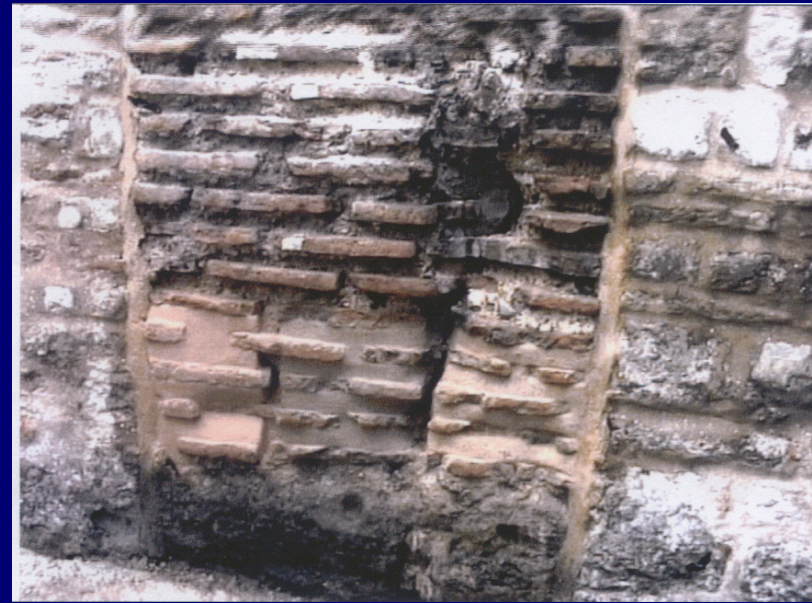
*Η τοιχοποιία μετά την Πιλοτική  
Εφαρμογή κονιαμάτων αποκατάστασης*

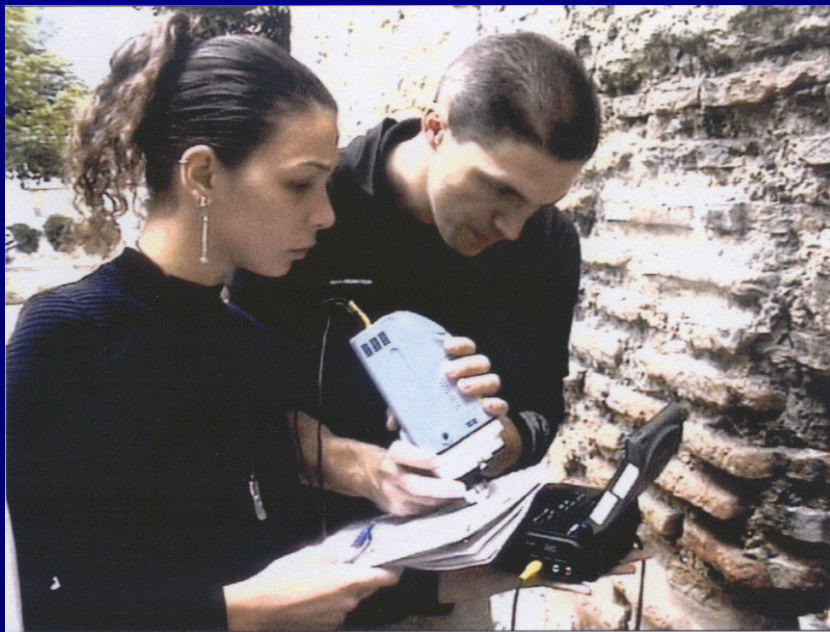
*Μικροσκοπία Οπτικών Ινών για την  
εκτίμηση της κατάστασης της τοιχοποιίας  
πριν και μετά την πιλοτική εφαρμογή*

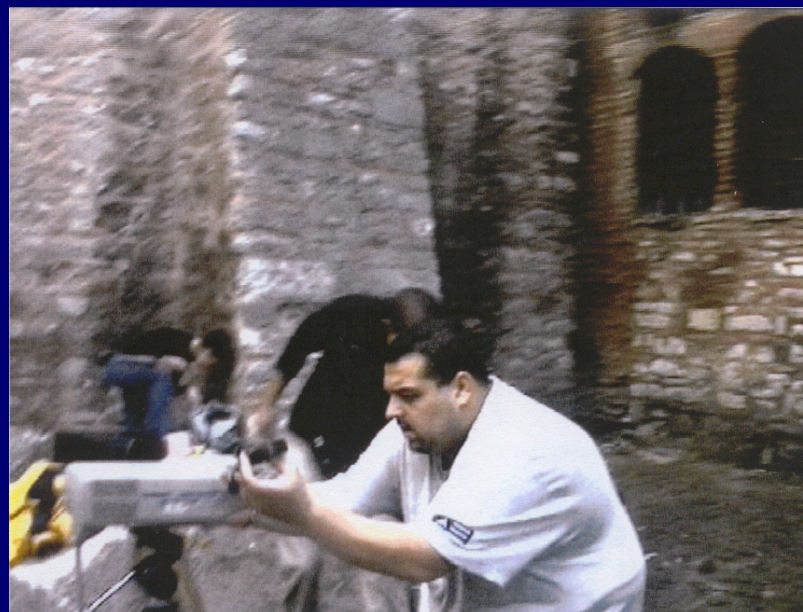
*Θερμογραφία Υπερύθρου στην τοιχοποιία  
στην οποία πραγματοποιήθηκε η πιλοτική  
εφαρμογή*

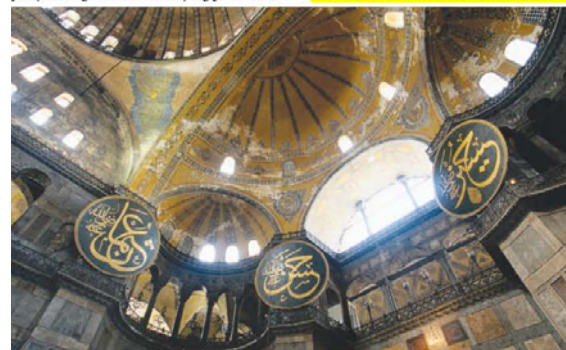
Recent innovation: triangular 'pendentives' join supporting arches to the building's enormous dome.
